## ტექნიკური ექსპერტიზის დასკვნა

ქ. თბილისში, უნივერსიტეტის ქუჩა №6-ში (მიწის  
ნაკვეთი ს/კ 01.14.06.008.027) განთავსებული შენობა-  
ნაგებობის მზიდი კონსტრუქციების გამოკვლევა და  
ტექნიკური მდგომარეობის შეფასება

№011 „4“ ოქტომბერი 2021 წ.  
№ტე 8-2021

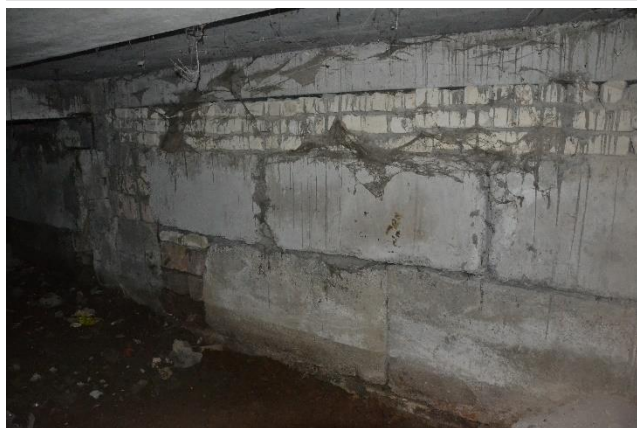
სურათი 7

ვიზუალური გამოკლევის შედეგად ნაგებობის მზიდ კონსტრუქციებზე გამოვლინდა დაზიანებები და ხარვეზები. გაზარულია საძირკლის ბლოკების წყობით შესრულებული კედელი „8“ ღერძზე „ა“ და „ბ“ ღერძებს შორის და „1“ ღერძზე „დ“ და „ე“ ღერძებს შორის (სურ. 5, 7). ბზარები გადახურვის რიგელებზე არ ვცეღდება.

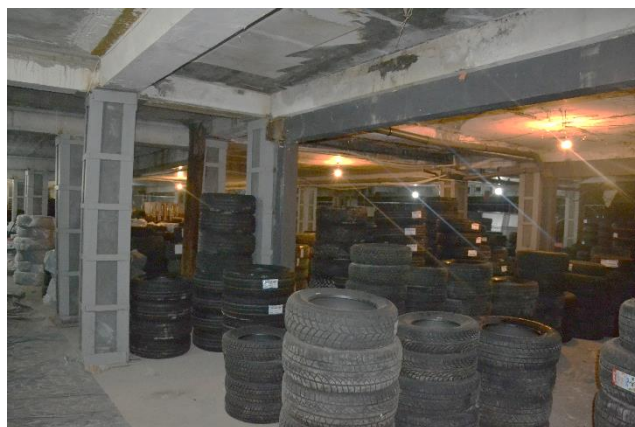
სურათი 10

„დ, 6-7“ და „ე, 6-7“ რიგელები გაძლიერებულია შეწყვილებული №27 შველერებით მოწყობილი კოჭებით (სურ. 10).

პერიმეტრის სვეტები „ბ-1“, „გ-1“, „დ-1“, „ე-1“, „ზ-2“ და „ზ-4“ გაძლიერებულია მათზე მიდგმული 150×150×5 მმ მილკვადრატებით (სურ. 4). მიდგმული 150×150×5 მმ მილკვადრატებით გაძლიერებულია აგრეთვე „დ-6“, „დ-7“, „ე-6“ და „ე-7“ სვეტები, რომლებზეც დაყრდნობილია „ე“ და „დ“ ღერძების გასწვრივ, „6“ და „7“ ღერძებს შორის №27 შეწყვილებული შველერებით მოწყობილი გაძლიერების კოჭები (სურ. 10).

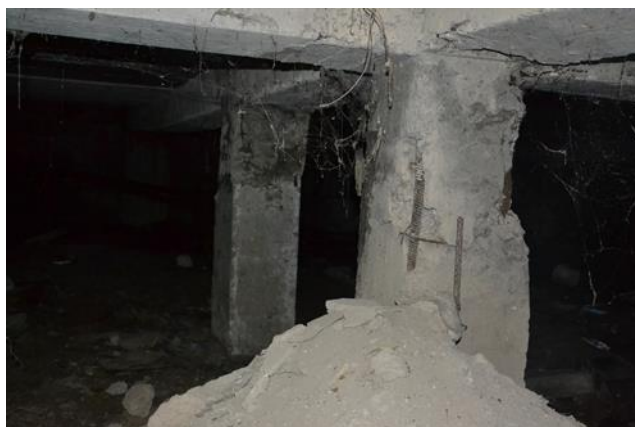
სურათი 17

„ე-3“ სვეტი გადატეხილია, არმატურის დამცავი შრე მოშორებულია, ჩამოფშვნილია, მუშა არმატურის ღეროები გამობერილია (სურ. 17).

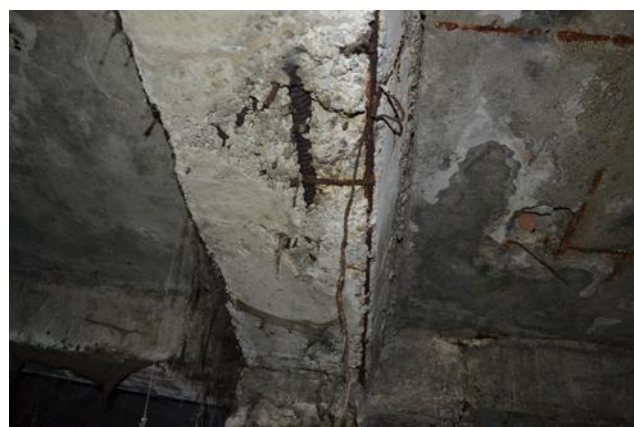
სურათი 18

სარდაფში დაზიანებულია რიგელებიც, მათზე შეიმჩნევა დაზიანებული ბეტონის დამცავი შრეები, მუშა არმატურის გაშიშვლებული ზონები, რომლებიც განიცდიან ძლიერ ჟანგვას (სურ. 18, 19). რიგელებს ზოგიერთ უბანზე („გ, 3-4“, „დ, 2-3“, „ბ, 2-3“ და „ბ, 3-4“) მდგრადობის შესანარჩუნებლად შეყენებული აქვთ ხის ბოძები (სურ. 20, 21, 22, 23). ამასთან ერთად უნდა აღინიშნოს, რომ „3, ა-ბ“ რიგელი დემონტირებულია და მის მაგივრად რკინაბეტონის ანაკრებ ღრუტანიან ფილებს შორის სივრცე შევსებულია 220 მმ სისქის დაარმატურებული რკინაბეტონის ფილით.

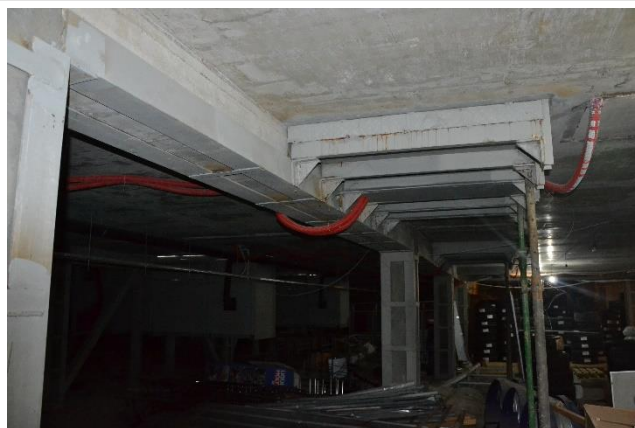
სურათი 32

ნახევარსარდაფის სივრცეში პერიმეტრის სვეტების გარდა ყველა სვეტი გაძლიერებულია მოჩარჩოებით. ლითონის ჯავშანი შესრულებულია  $120 \times 120 \times 5$  მმ

კუთხოვანებით და 60×4 მმ ზოლოვანი ელემენტებით (სურ. 10, 31, 32). გამონაკლისს წარმოადგენს „ბ-6“ და „გ-6“ სვეტები, რომლებიც არ არის მოჩარჩოებული (სურ. 33).

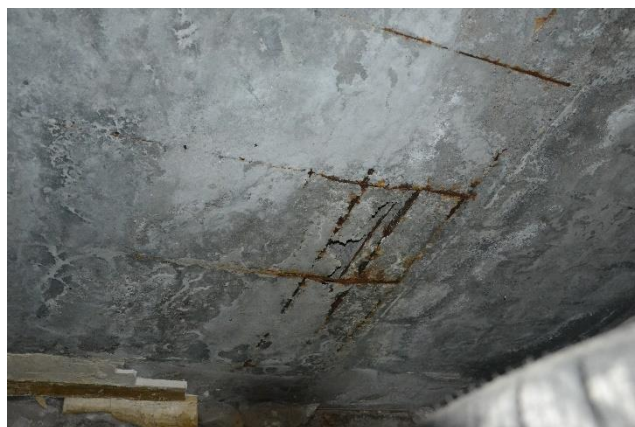
სურათი 34

„6“ ღერძიდან „8“ ღერძამდე გადახურვის ღრუტანიან ფილებზე ზოგიერთ უბანზე შეინიშნება წყლის ჟონვის და ჩამოდინების კვალი. განსაკუთრებით ძლიერად ჟონავს წყალი „ა“, „ბ“ და „ე“, „ზ“ ღერძებს შორის არსებულ ზონაში, რომელზეც ამჟამადაც შეიმჩნევა სისველე (სურ. 8). ხანგრძლივი დროის განმავლობაში ასეთ პირობებში ექსპლუატაციის გამო ზოგიერთი ფილების ქვედა ზედაპირზე შეინიშნება ბეტონის ძლიერი გამოტუტვის ნიშნები, დაწყებულია ბეტონის კარბონიზაციის და არმატურის ჟანგვის პროცესი (სურ. 34).

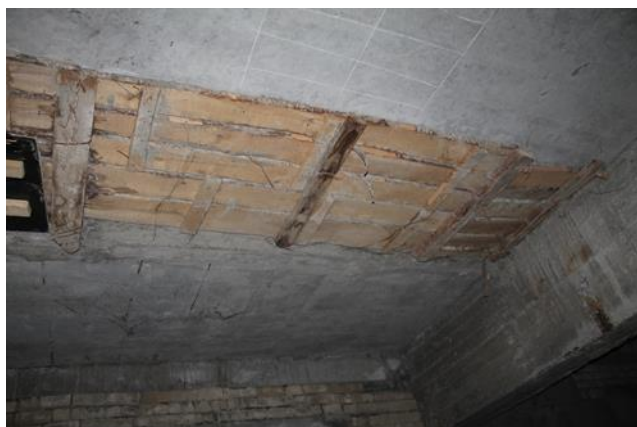
სურათი 35

„ა“, „ბ“, „6“ და „8“ ღერძებში „6“ ღერძიდან მეშვიდე ღრუტანიანი ფილა შეცვლილია მონოლითური მთლიანტანიანი რკინაბეტონის ფილით (სურ. 35). აღნიშნულ ფილაზე ფიცრებით მოწყობილი ქარგილები არ არის მოხსნილი. „6“ და „8“ ღერძებში რამოდენიმე ფილის ზედაპირზე შეიმჩნევა გამომტვრეული უბნები, რომლითაც გახსნილია გადახურვის ფილის ღრუები.

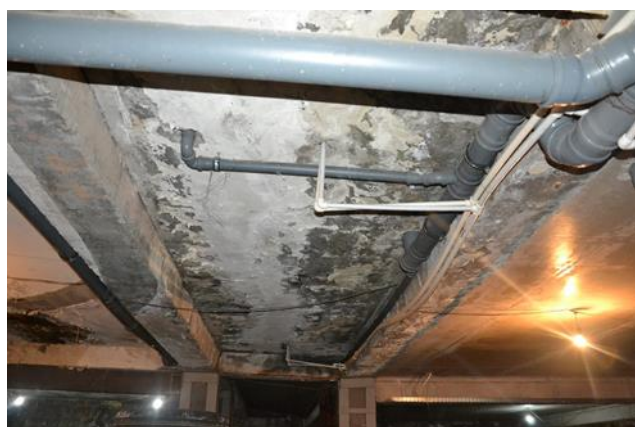
სურათი 36

ნახევარსარდაფის გადახურვაში წყლის ინტენსიური ჩამოდინება ხდება აგრეთვე დეფორმაციულ ნაკერებში „5“, „6“ და „ე“, „ვ“ ღერძებს შორის. წყლის ჩამოდინების შედეგად აღნიშნულ ზონებში გადახურვის ფილების ბეტონი ძლიერ კარბონიზებულია (სურ. 36).

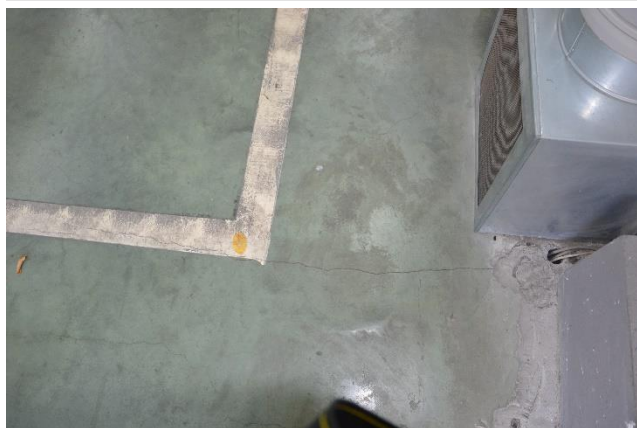
სურათი 37

პირველი სართულის მზიდი კონსტრუქციების დათვალიერების შედეგად გამოვლინდა, რომ ისინი ახალი გარემონტებულია და მათზე რაიმე ტიპის დაზიანებები და ბზარები არ ფიქსირდება. გამონაკლისს წარმოადგენს იატაკის რკინაბეტონის ფილის ზედა ზედაპირზე განვითარებული ბზარები „ბ“, „გ“ და „დ“ ღერძების (ნახ. 3) გასწვრივ დადაბლებული რიგელების მიმდებარე ზონაში მის ორივე მხარეს (სურ. 37).

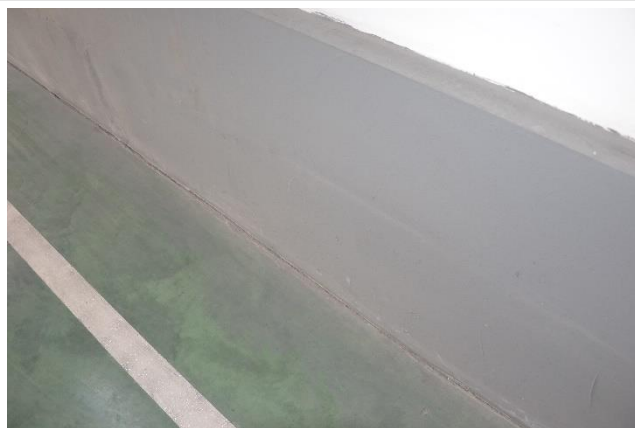
სურათი 38

ვიბრაციების შედეგად განვითარებულია ჩაღუნვები იატაკის რკინაბეტონის ფილაში, „1“, „2“, „3“, „4“ და „5“ ღერძებზე განლაგებული რიგელების მიმდებარე ზონაში (სურ. 38).

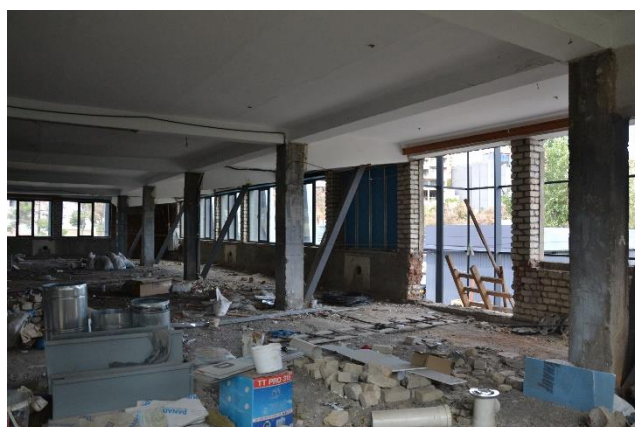
სურათი 40

მეორე სართულზე (ნახ. 4) ამჟამად მიმდინარეობს სარემონტო სამუშაოები. მზიდი კონსტრუქციები გაშიშვლებულია. მათი დათვალიერების შედეგად დადგინდა, რომ თავდაპირველად აღნიშნული სართული დაბალი სიმაღლის ტექნიკურ სართულს წარმოადგენდა. რეკონსტრუქციის შედეგად დემონტირებული იქნა გადახურვის კონსტრუქციები, დაგრძელებული იქნა სვეტები (სურ. 40) და შემდეგ განხორციელდა

კედლების შევსება შესრულებულია ძირითადად სილიკატური აგურის პირველი ტიპის წყობის საშუალებით, მცირე რაოდენობით წითელი კერამიკული აგურის ჩანართებით (სურ. 40, 42).

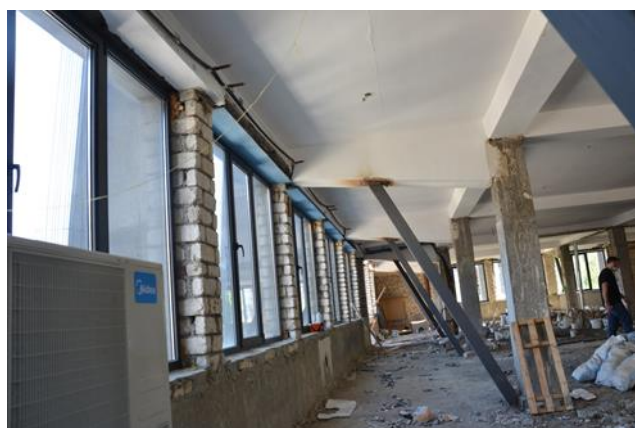
სურათი 42

მათზე დემონტირებული გადახურვის კონსტრუქციების მონტაჟი. აღნიშნული სამუშაოები შესრულებულია უხარისხოდ (კუსტარულად). დარღვეულია სვეტების გეომეტრია, მათი ვერტიკალურობა. პერიმეტრზე განლაგებული სვეტები კონსოლებთან მიერთების უბნებში გაბზარულია გამჭოლი ბზარებით მთელ განივ კვეთზე 45°-ით დახრილი კუთხით (სურ. 40, 41). აღნიშნული კონსოლების მდგრადობის შესანარჩუნებლად კონსოლებს ქვევიდან შეყენებული აქვთ ლითონის 200×200×5 მმ მილკვადრატებით მოწყობილი ირიბი დგარები (სურ. 42).

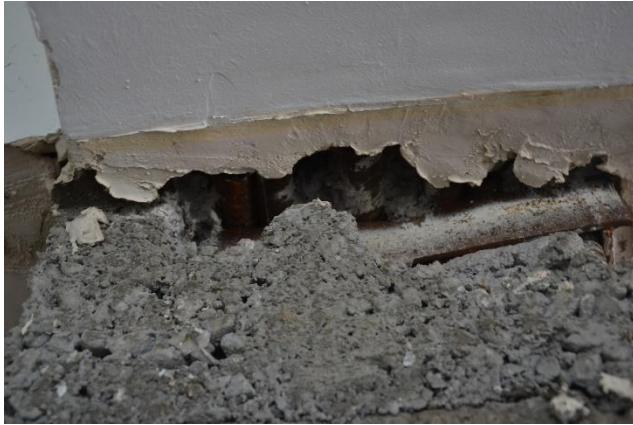
სურათი 43

რკინაბეტონის რიგელების დათვალიერებამ ცხადყო, რომ „3, ა-ბ“ და „დ, 3-4“ ანაკრები რკინაბეტონის რიგელი ცუდად დავიბრირებულია. მის ქვედა ზედაპირზე შეინიშნება ბეტონის განშრევებული ზონები, გაშიშვლებულია მუშა არმატურა. რიგელების სვეტებთან შეერთების კვანძები თითქმის ყველგან უხარისხოდაა შესრულებული, ცუდადაა დაბეტონებული და დავიბრირებული. რიგელებსა და სვეტებს შორის დარჩენილია სიცარიელები, ღრუები და გაშიშვლებულია მუშა არმატურა (სურ. 43).

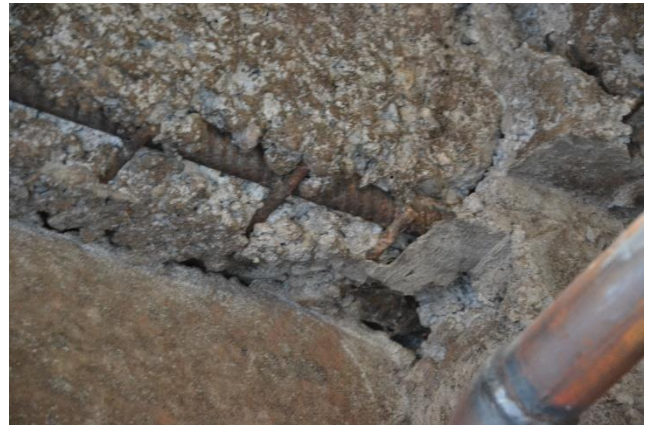
სურათი 44

ამ სართულის ვიზუალური გამოკვლევის შედეგად დადგინდა, რომ მხოლოს „ბ, 2-3“ რიგელზე ფიქსირდება არასაკმარისი ვიბრირებით გამოწვეული ბეტონის განშრევებული უბნები, სადაც გაშიშვლებულია მუშა არმატურა. აღნიშნულ უბანზე არმატურაზე აღინიშნება ზედაპირული ჟანგის ნიშნები. დანარჩენი რიგელები ვიზუალურად დამაკმაყოფილებელ მდგომარეობაშია (სურ. 44).

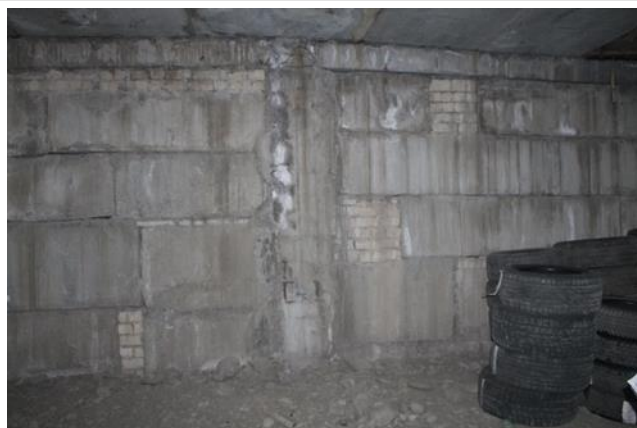
სურათი 50

რკინაბეტონის სვეტებზე ვიზუალურად რაიმე დაზიანება, ჩამოტეხილი წიბოები, ბზარები და განშრევებული ზონები არ ფიქსირდება. გამონაკლისია მხოლოდ რკინაბეტონის ანაკრები „ა-7“ სვეტი. როგორც ჩანს თავის დროზე აღნიშნული სვეტის შიდა ნაწილი იყო დაზიანებული და მას შიდა ზედაპირზე გაუკეთდა ბეტონის პერანგი

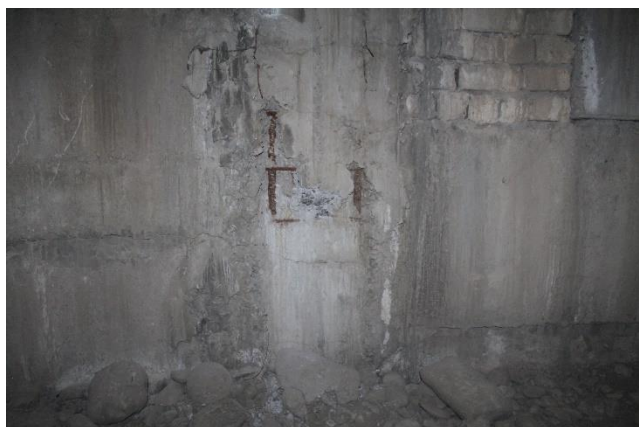
სურათი 51

(სურ. 50). მისი გამომტვრევის შედეგად გამოვლინდა, რომ სვეტის მუშა არმატურის ღეროები ძლიერ დაჟანგულია, განვითარებულია სიღრმული კოროზია (სურ. 51).

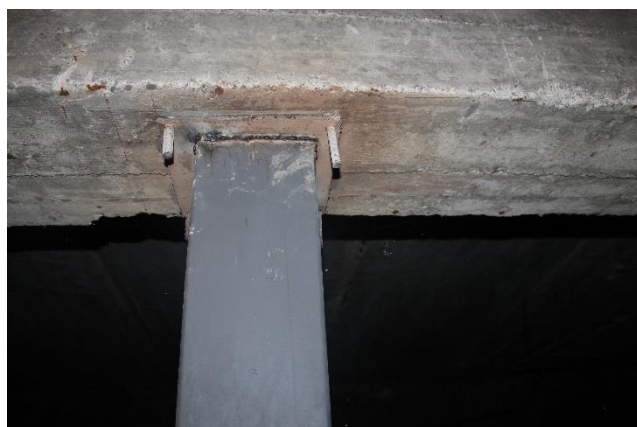
სურათი 52

„ბ-7“ და „გ-7“ ფოლადის სვეტების რკინაბეტონის კოჭებთან მიერთების კვანძი (სურ. 52) არაკორექტულადაა მოწყობილი. სვეტის საყრდენი ფურცელი მონოლითური რკინაბეტონის კოჭში დატანებულ ანკერებთან არ არის ჭანჭიკებით მოჭიმული. ამასთან ერთად საყრდენი ფურცელი ფოლადის სვეტთან დაკავშირებულია სიხისტის სამკუთხედების გარეშე, რაც იწვევს აღნიშნული კვანძის მნიშვნელოვან შესუსტებას.
