№118/24

„01“ ნოემბერი 2024 წ.

საექსპერტო-ტექნიკური დასკვნა, ქალაქ გორში, ცხინვალის გზატკეცილი №6-ში მდებარე შენობისა და მის უკან მდებარე ტერიტორიაზე სარეკონსტრუქციო სამუშაოების ჩატარებისათვის

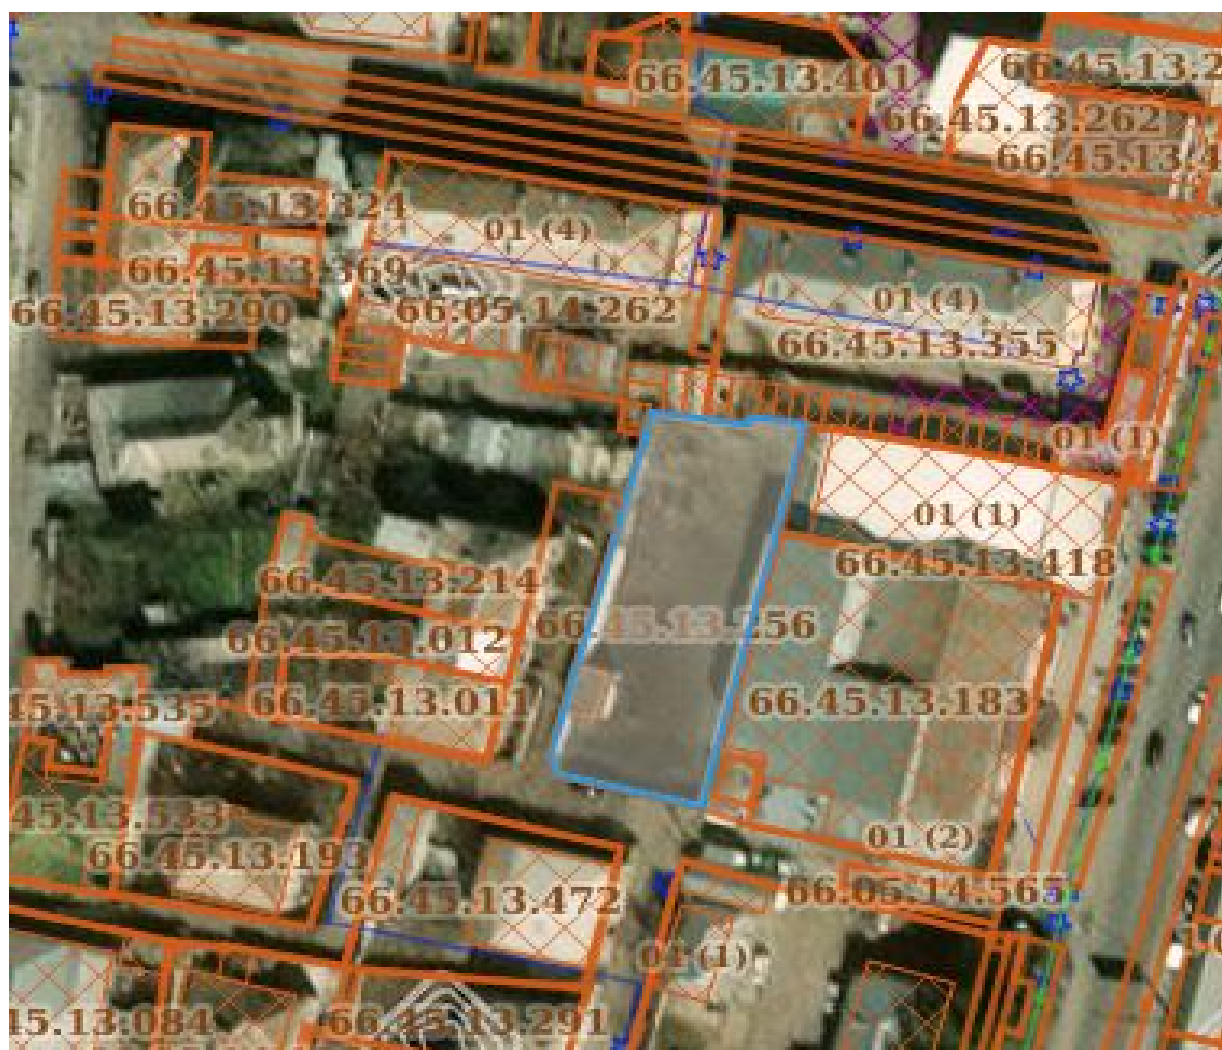
ფოტო 1. ქალქი გორი. ცხინვალის გზატკეცილი ქ.№6. საკვლევი შენობა (ს/კ№66.45.13.256), რომელშიც უნდა განთავსდეს სს „ლიბერთი ბანკი“-ს ფილიალი.

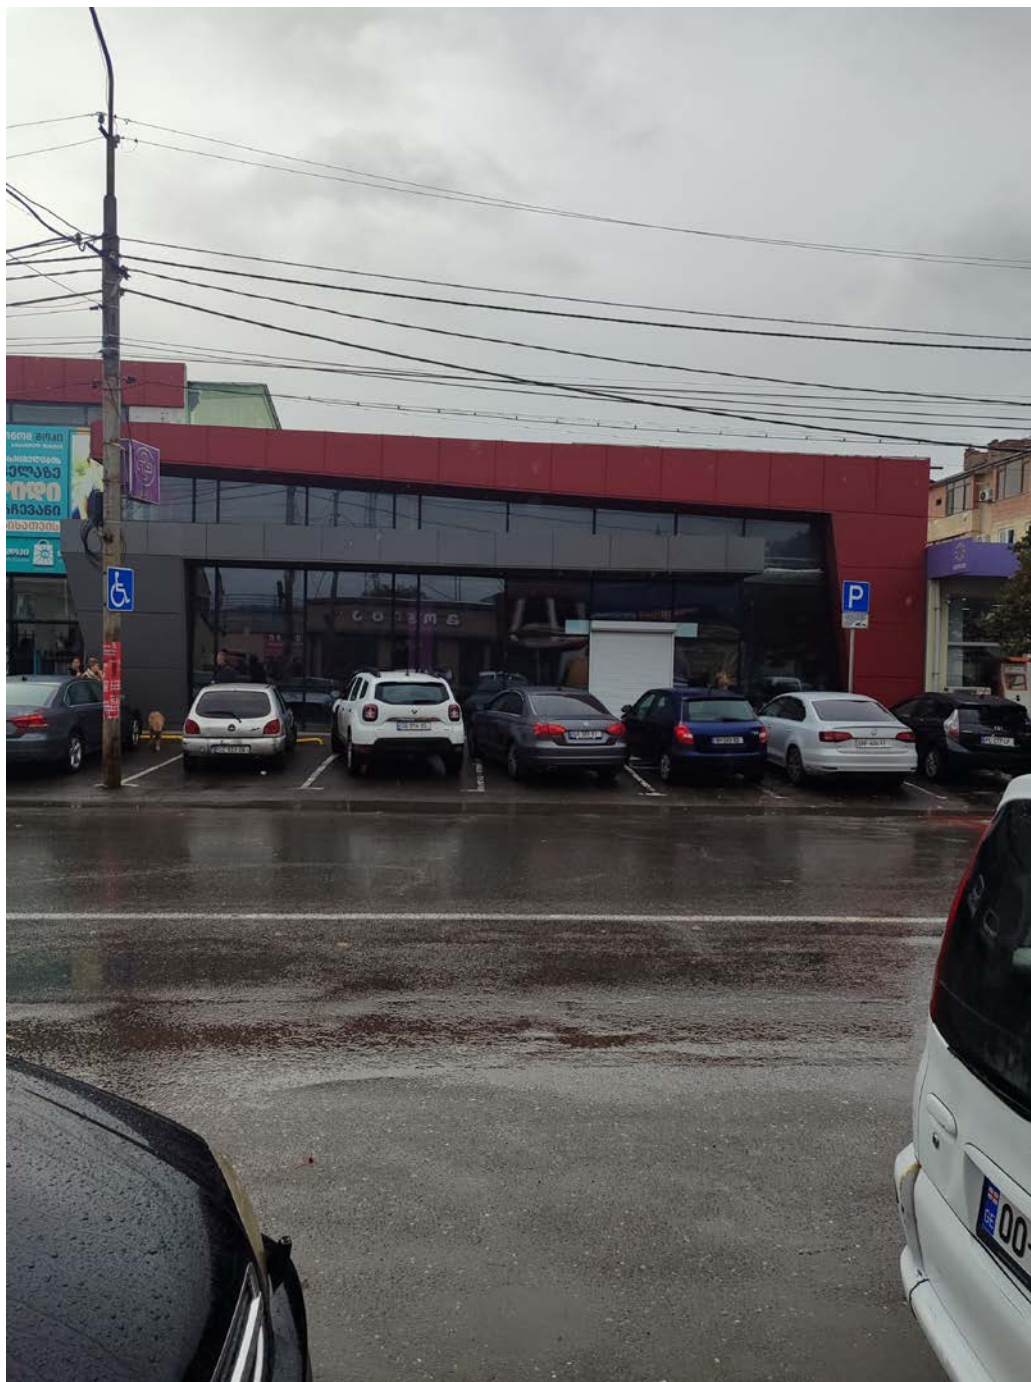
ფოტო 2. საკვლევი შენობის მთავარი ფასადი. ხედი ცხინვალის გზატკეცილის მხრიდან.

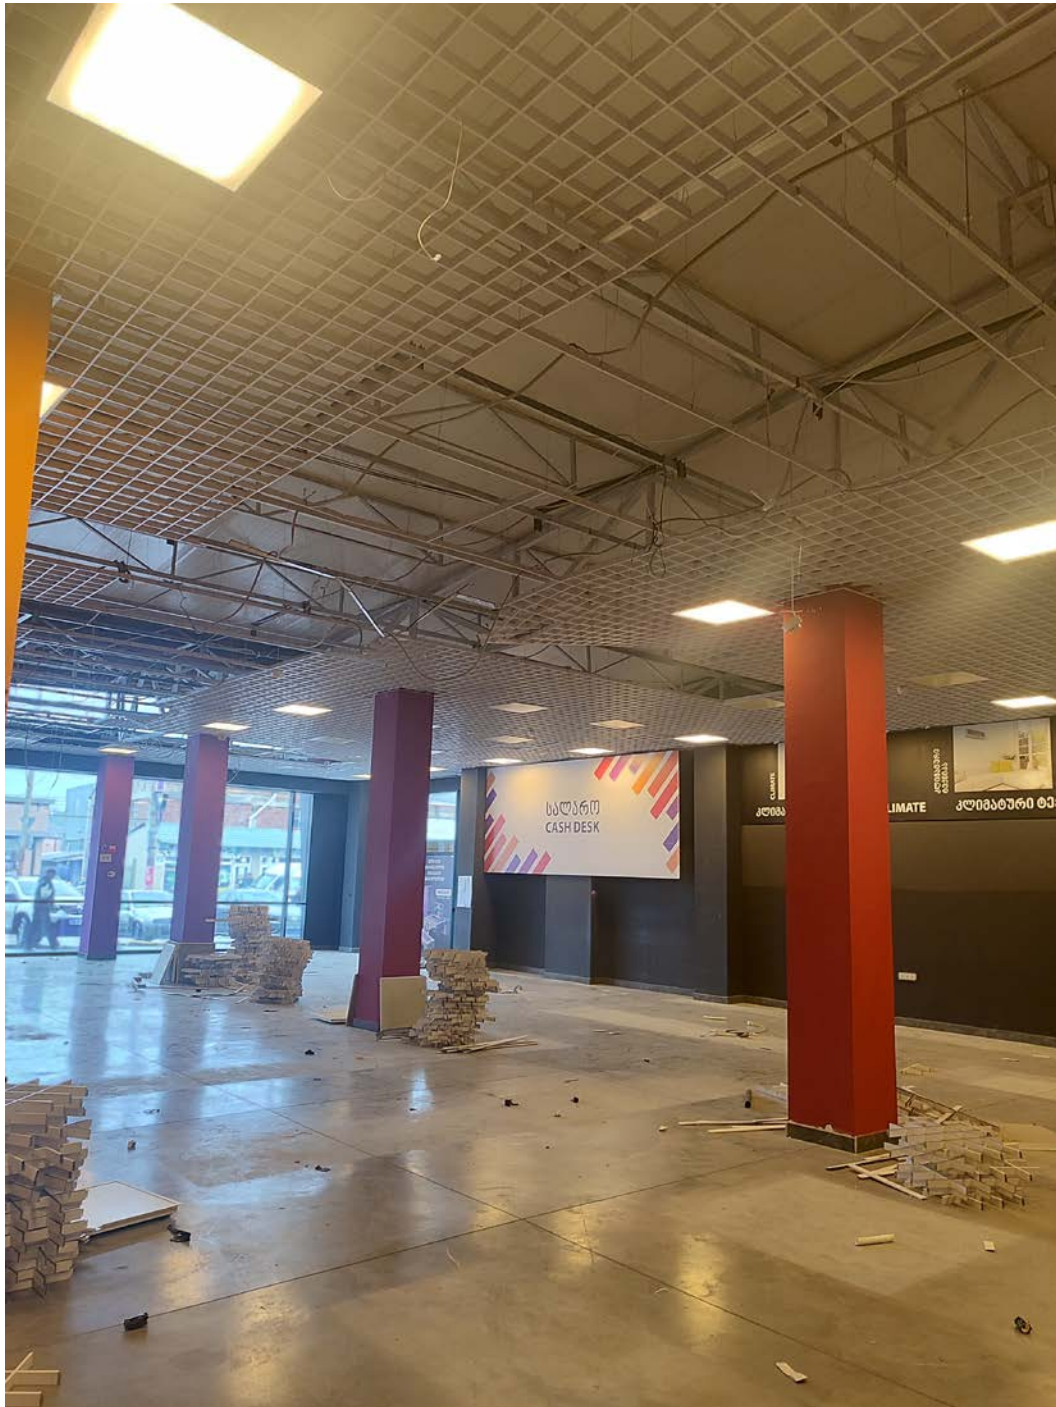
ფოტო 3.

-შენობა გეგმაში მართკუთხედთან მიახლოებული მოხაზულობისაა. მისი გაბარიტული სიგრძეა $L_1=48\text{მ}$. (ცხინვალის გზატკეცილის მართობულად). მისი მაქსიმალური სიგანეა 17.8მ (ცხინვალის გზატკეცილის გასწვრივ) მინიმალური გაბარიტული სიგანე (უკანა ეზოს გასწვრივ) $L_2=17.4\text{მ}$. შენობა ერთ სართულიანია, კონსტრუქციულად კარკასული ტიპის. მისი გადახურვები წარმოდგენილია ფოლადის წამწეებისაგან (ფერმებისაგან იხ. ფოტო3).

წამწეები (ფერმები) დამზადებულია ფოლადის მართკუთხა განივკვეთის მქონე მილებისაგან, რომელთა ერთობლიობა (ძირითადი ფერმები; მათი დამაკავშირებელი განივი მიმართულების ელემენტები) ქმნის ერთიან სივრცულ სისტემას. ფოლადის კონსტრუქციები შედგებილია და ამგვარად დაცულია კოროზიისაგან. ბურულის მასალად გამოყენებულია სამფენოვანი პანელები (ე.წ. „სანდვიჩ-პანელები“). მანძილი იატაკის ნიშნულიდან (მივიღოთ პირობით ნიშნულად ± 0.00 მ) ფერმების ძირამდე 420სმ.

-კარკასის ძირითადი მზიდი კონსტრუქციული ელემენტები (სვეტები; გადახურვის ფერმები) იმყოფება დამაკმაყოფილებელ მდგომარეობაში. მათ არ აღენიშნებათ საძირკვლების არათანაბარი ჯდენებით ან რაიმე სხვა მიზეზით გამოწვეული დაზიანებები და დეფორმაციები. მათი მუშაობა ეჭვს არ იწვევს.

- ვინაიდან ბანკის ფუნქციონირებას აღნიშნული ასეთი მაღალი ჭერი არ ესაჭიროება, საჭიროა შეკიდული ჭერის მოწყობა. შეკიდულ ჭერად შესაძლებელია გამოყენებული იქნას ე.წ. „არმსტრონგი“-ს ფილები, რომელთა სამონტაჟო უჯრედების ზომებია 60×60სმ. ამ ტიპის შეკიდული ჭერი მსუბუქია და მათთვის გადახურვის წამწეების (ფერმების) გამოყენება არავითარ საფრთხეს არ წარმოდგენს.

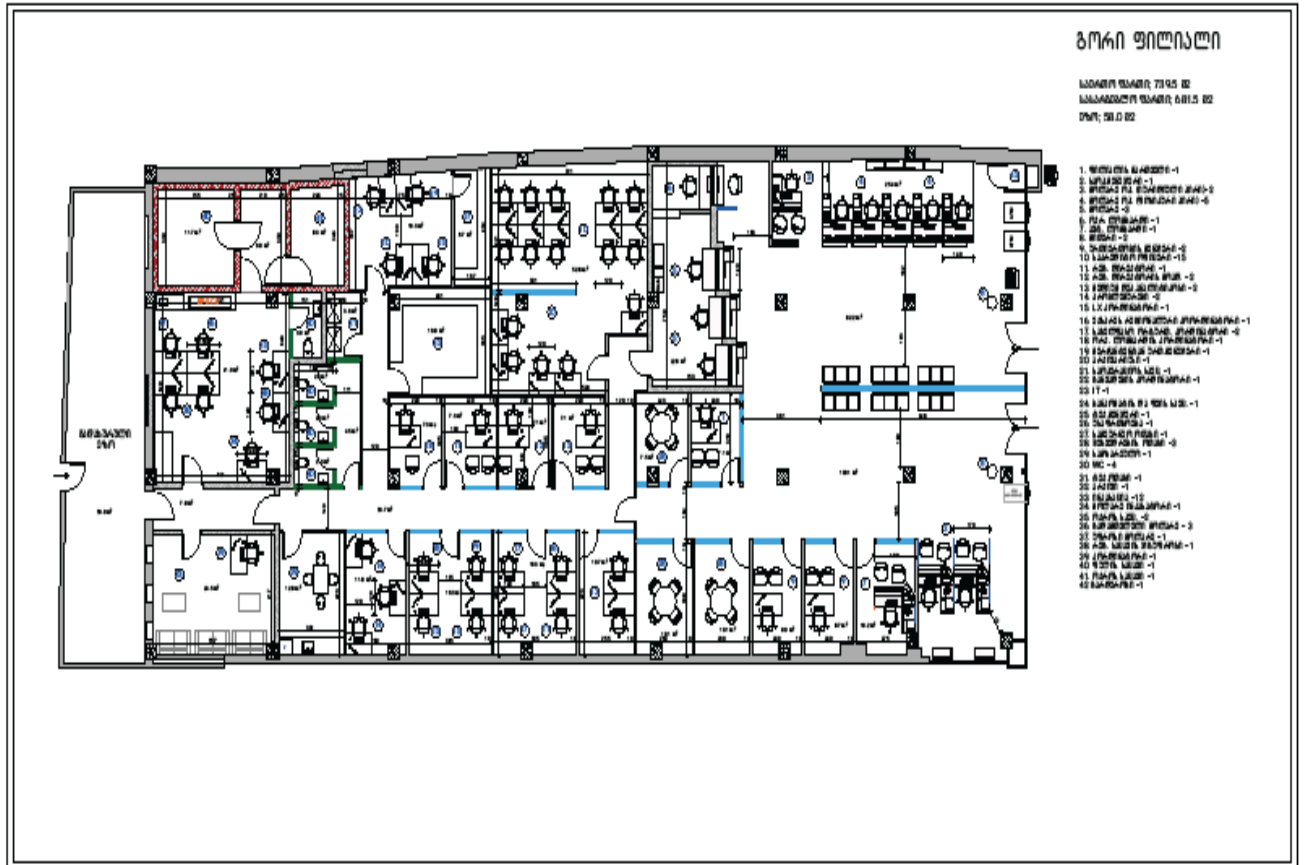
-წარმოდგენილი არქიტექტურული დაგეგმარების თანახმად ბანკის ფილიალის ერთ ნაწილში დადგენილია ოქროსა და ფულის ნიშნების საცავების მოწყობა (იხ. ფოტო 4). საბანკო მოთხოვნის თანახმად, ასეთი საცავები უნდა განთავსდეს სპეციალურ სივრცეში, კერძოდ კი მონოლითური რკინაბეტონის კედლებიან საცავში („შენობა შენობაში“). საცავების მოწყობა შესაძლებელია, მხოლოდ სამუშაოები უნდა იწარმოოს დამუშავებული პროექტის კონსტრუქციული ნაწილის მიხედვით.

ფოტო 4. პროექტის არქიტექტურული ნაწილის მიხედვით დამუშავებული გეგმარება. ზედა მარცხენა კუთხესთან (დაშტრიხულია მოწითალო ფერით) მოცემულია ფულის ნიშნების საცავი (ფართობი №40 $A=11.7\text{მ}^2$); ოქროს საცავი (ფართობი №41. $A=15.2\text{მ}^2$);
