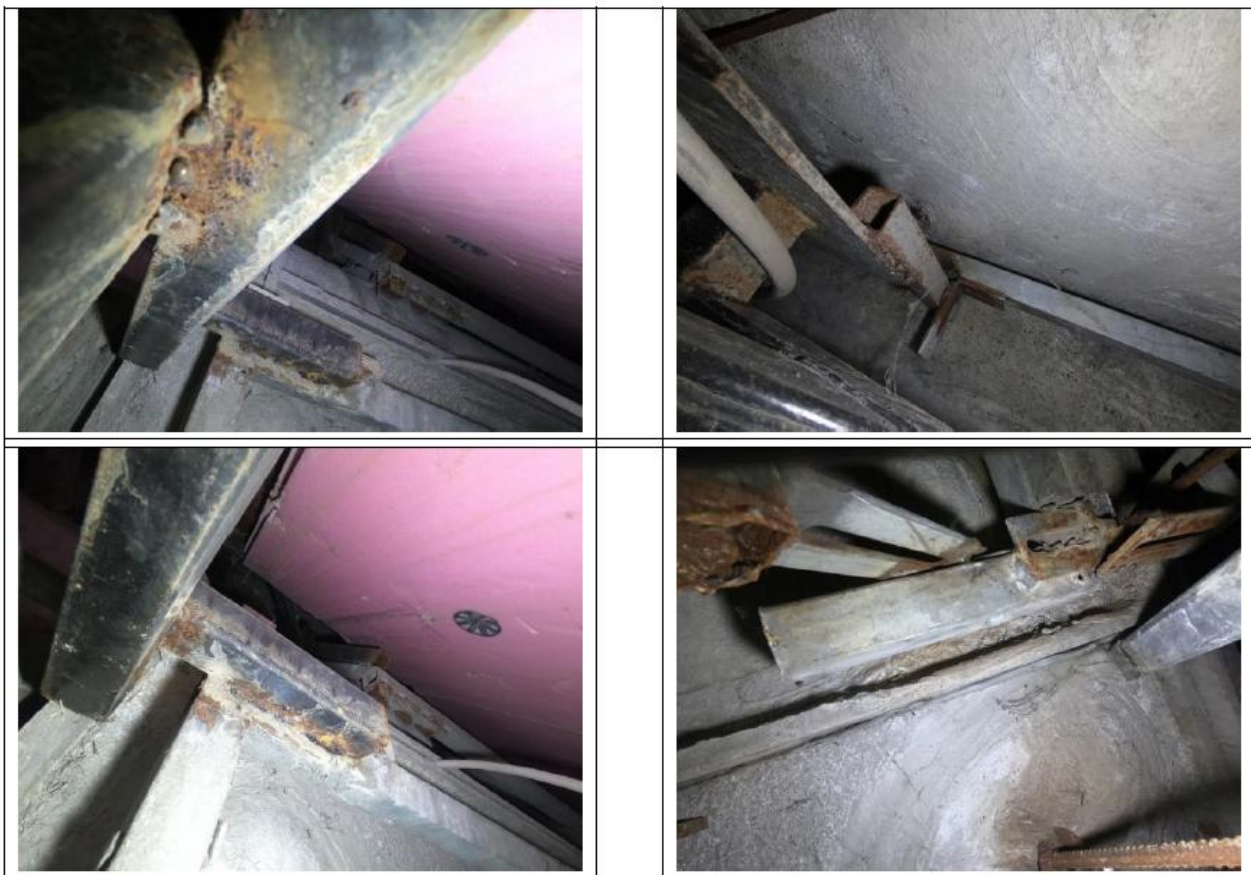
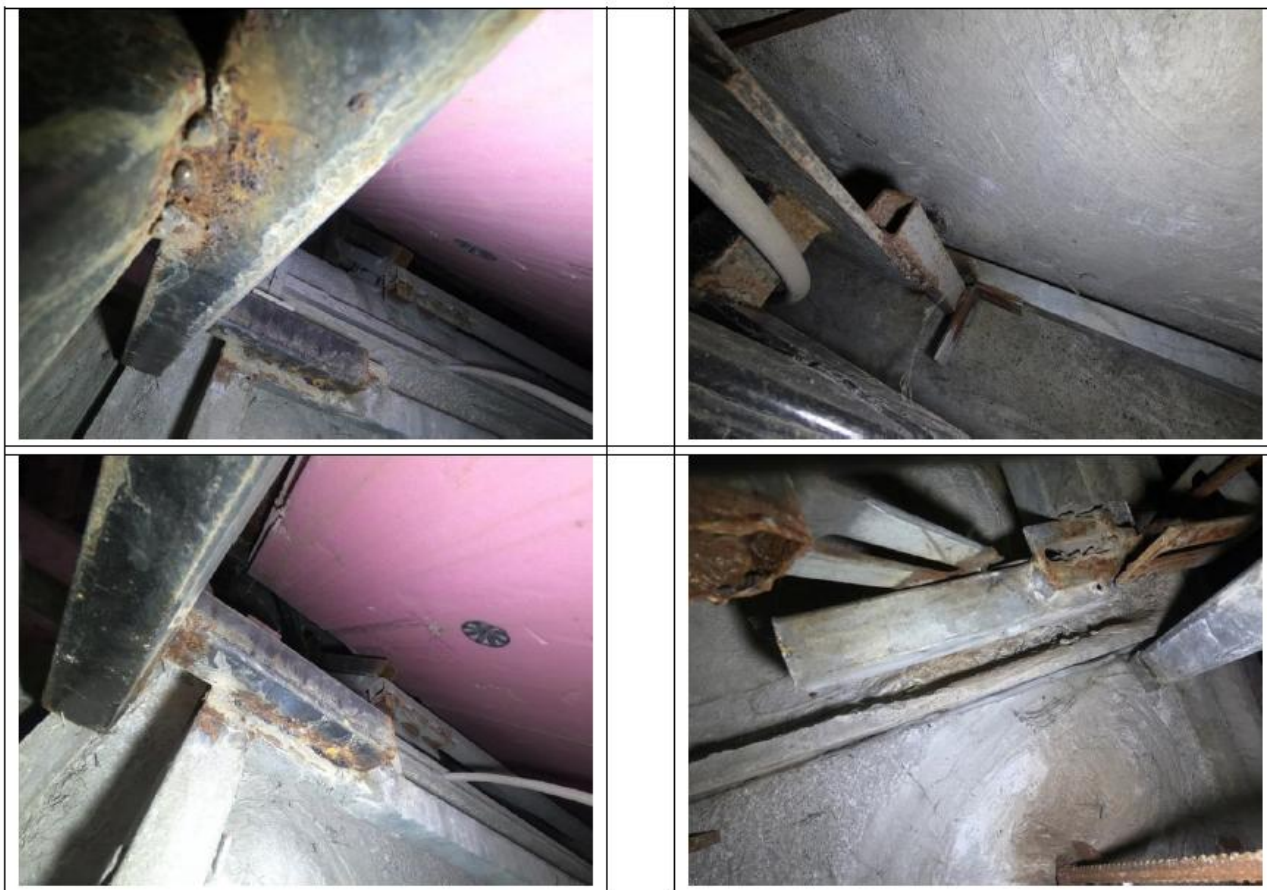
სურ. 14. სანიტარული კვანძის ლითონ-კონსტრუქციებში კოროზიული დაზიანებები.

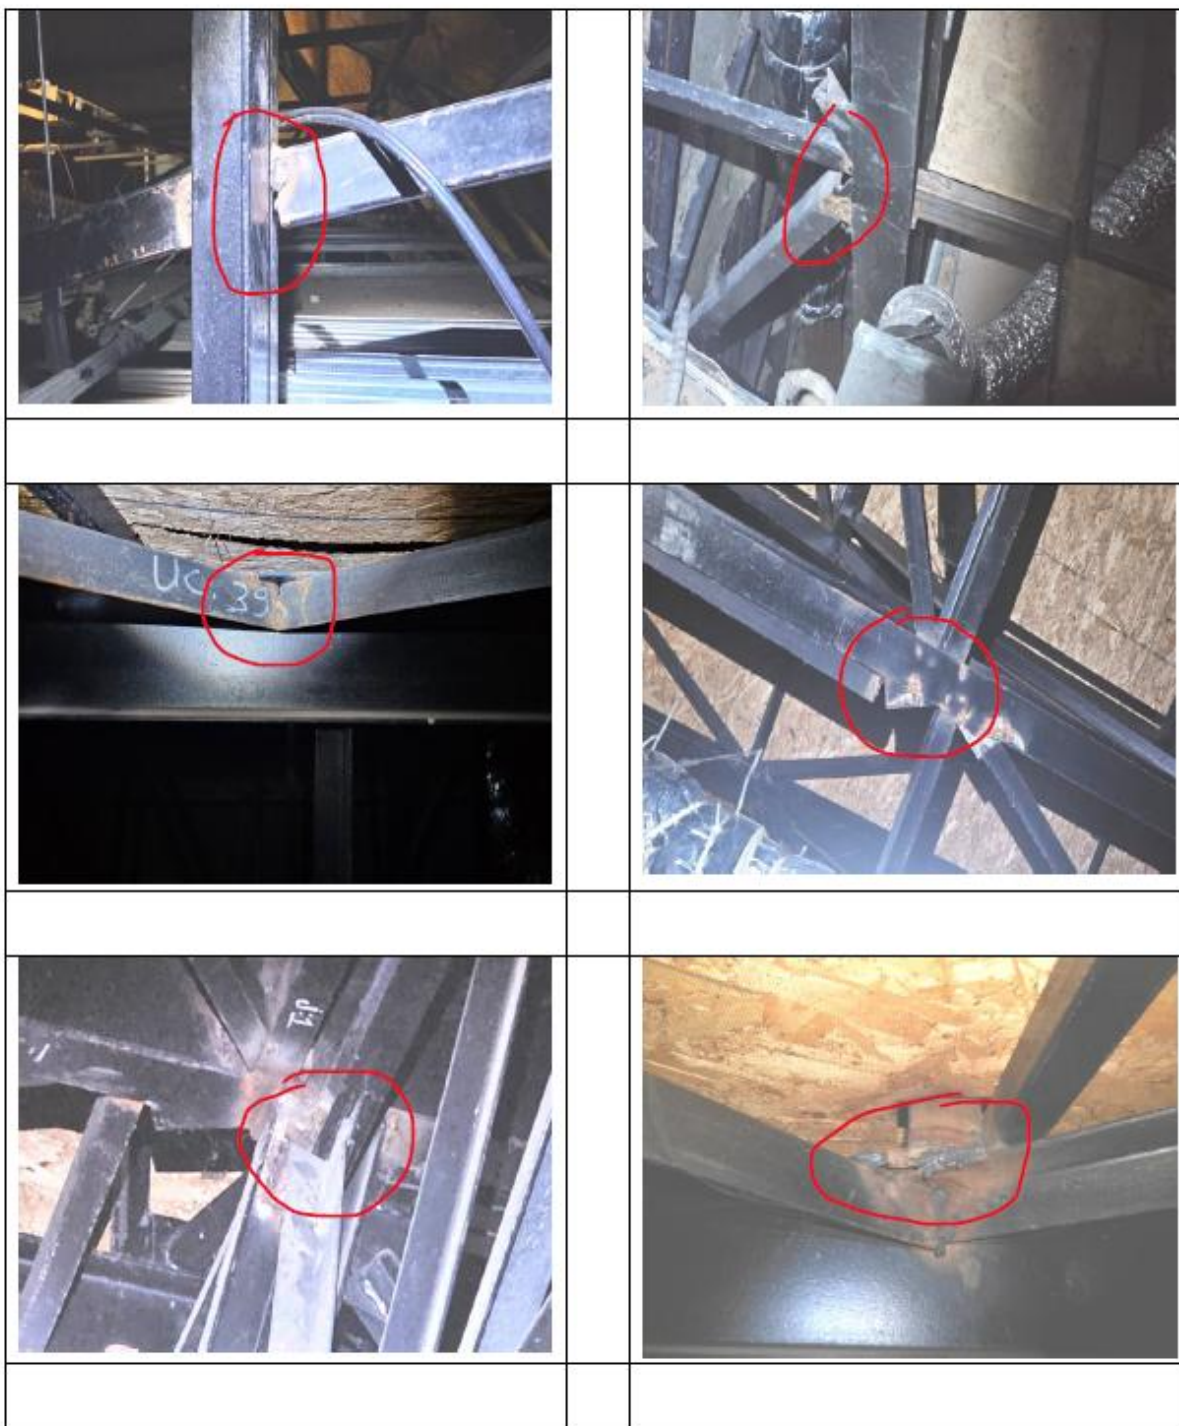
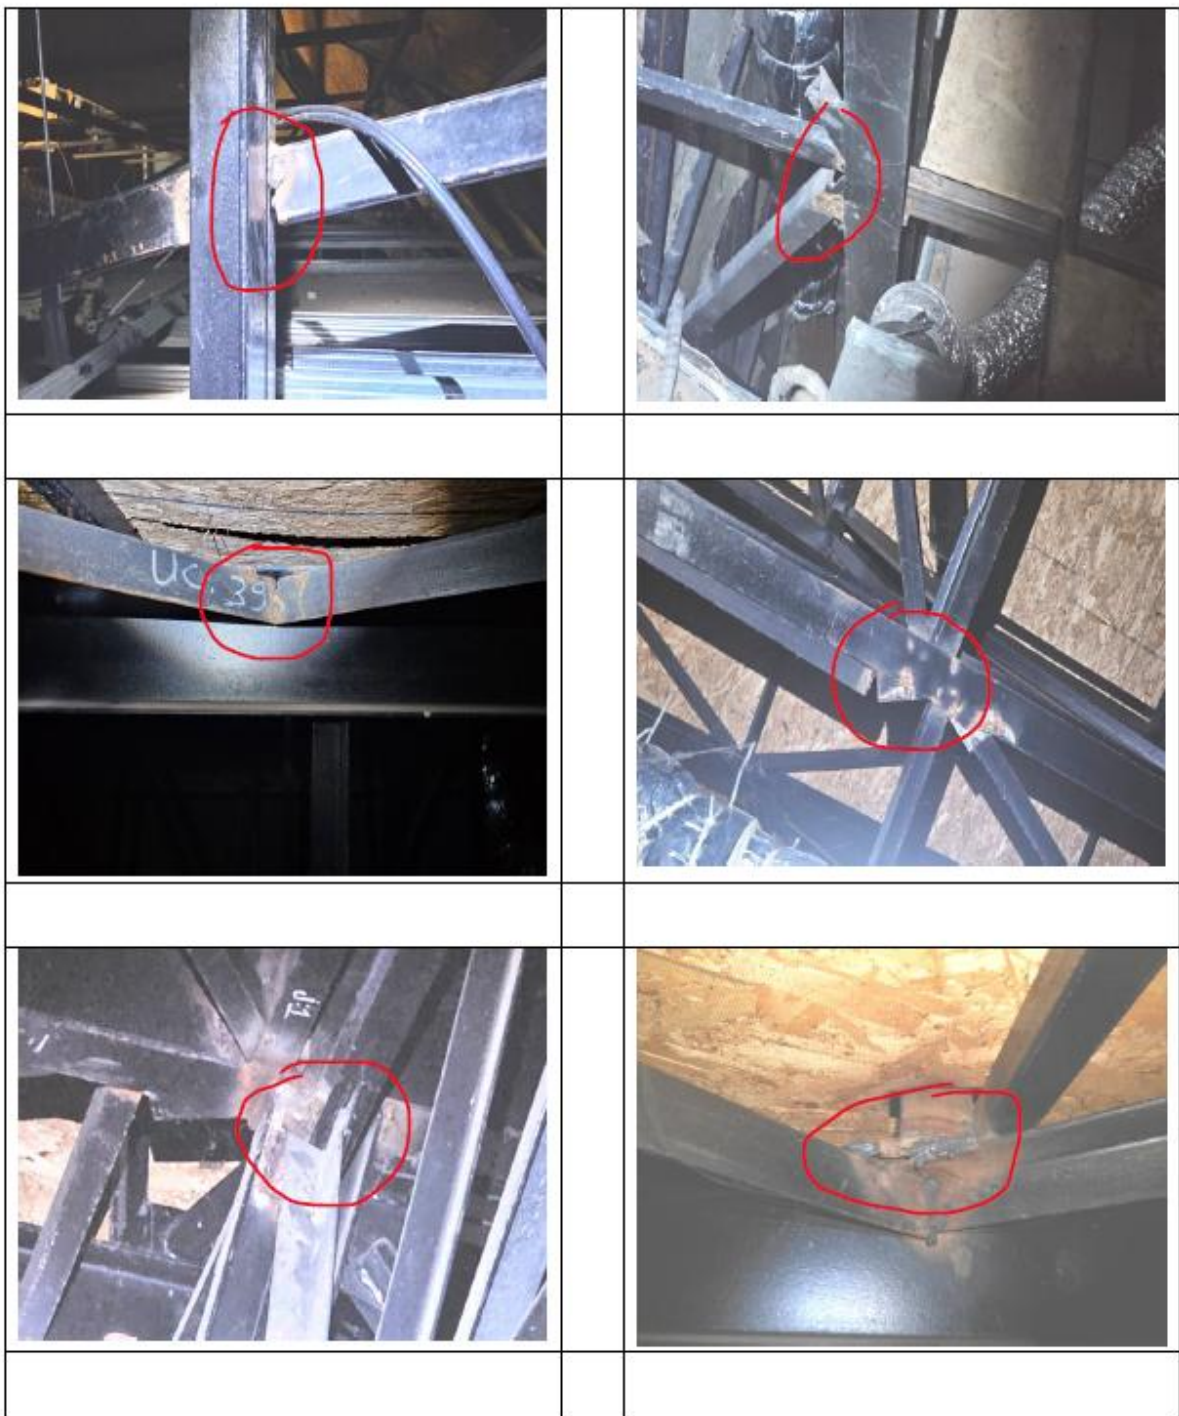
სურ. 12. შენადულ ნაკერებში არსებული, ტექნოლოგიური ხარვეზების ზოგიერთი გამოსახულება.

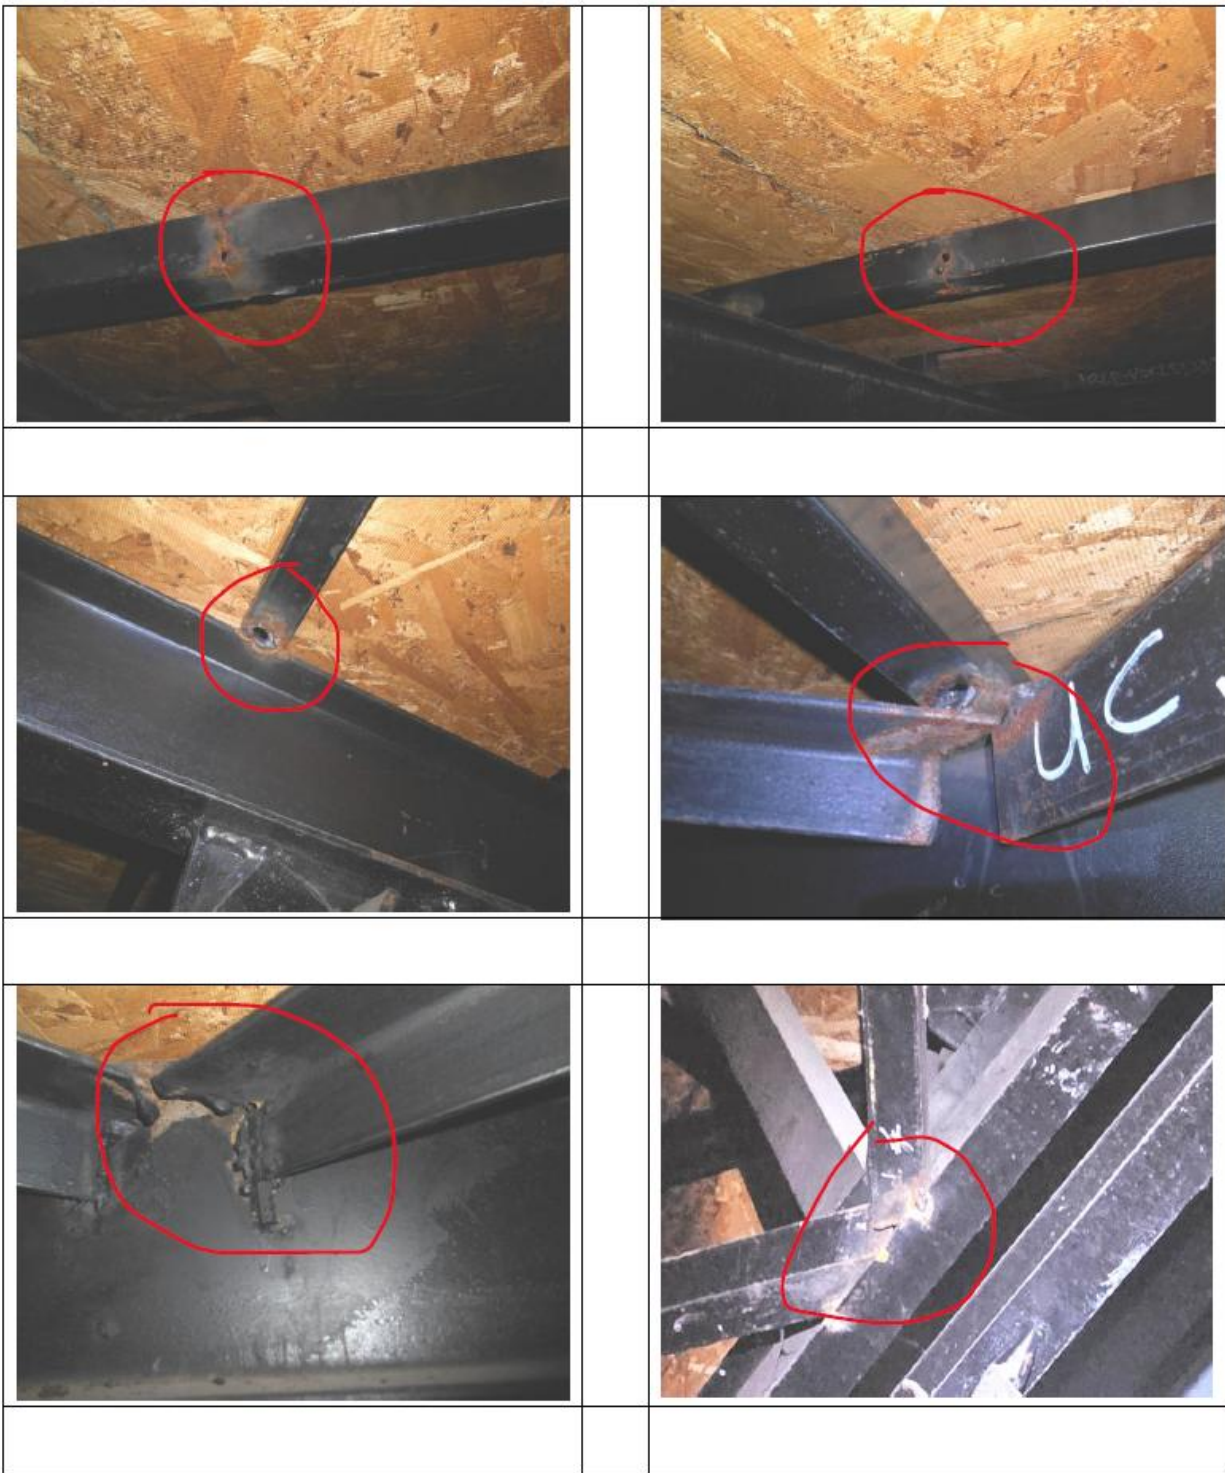
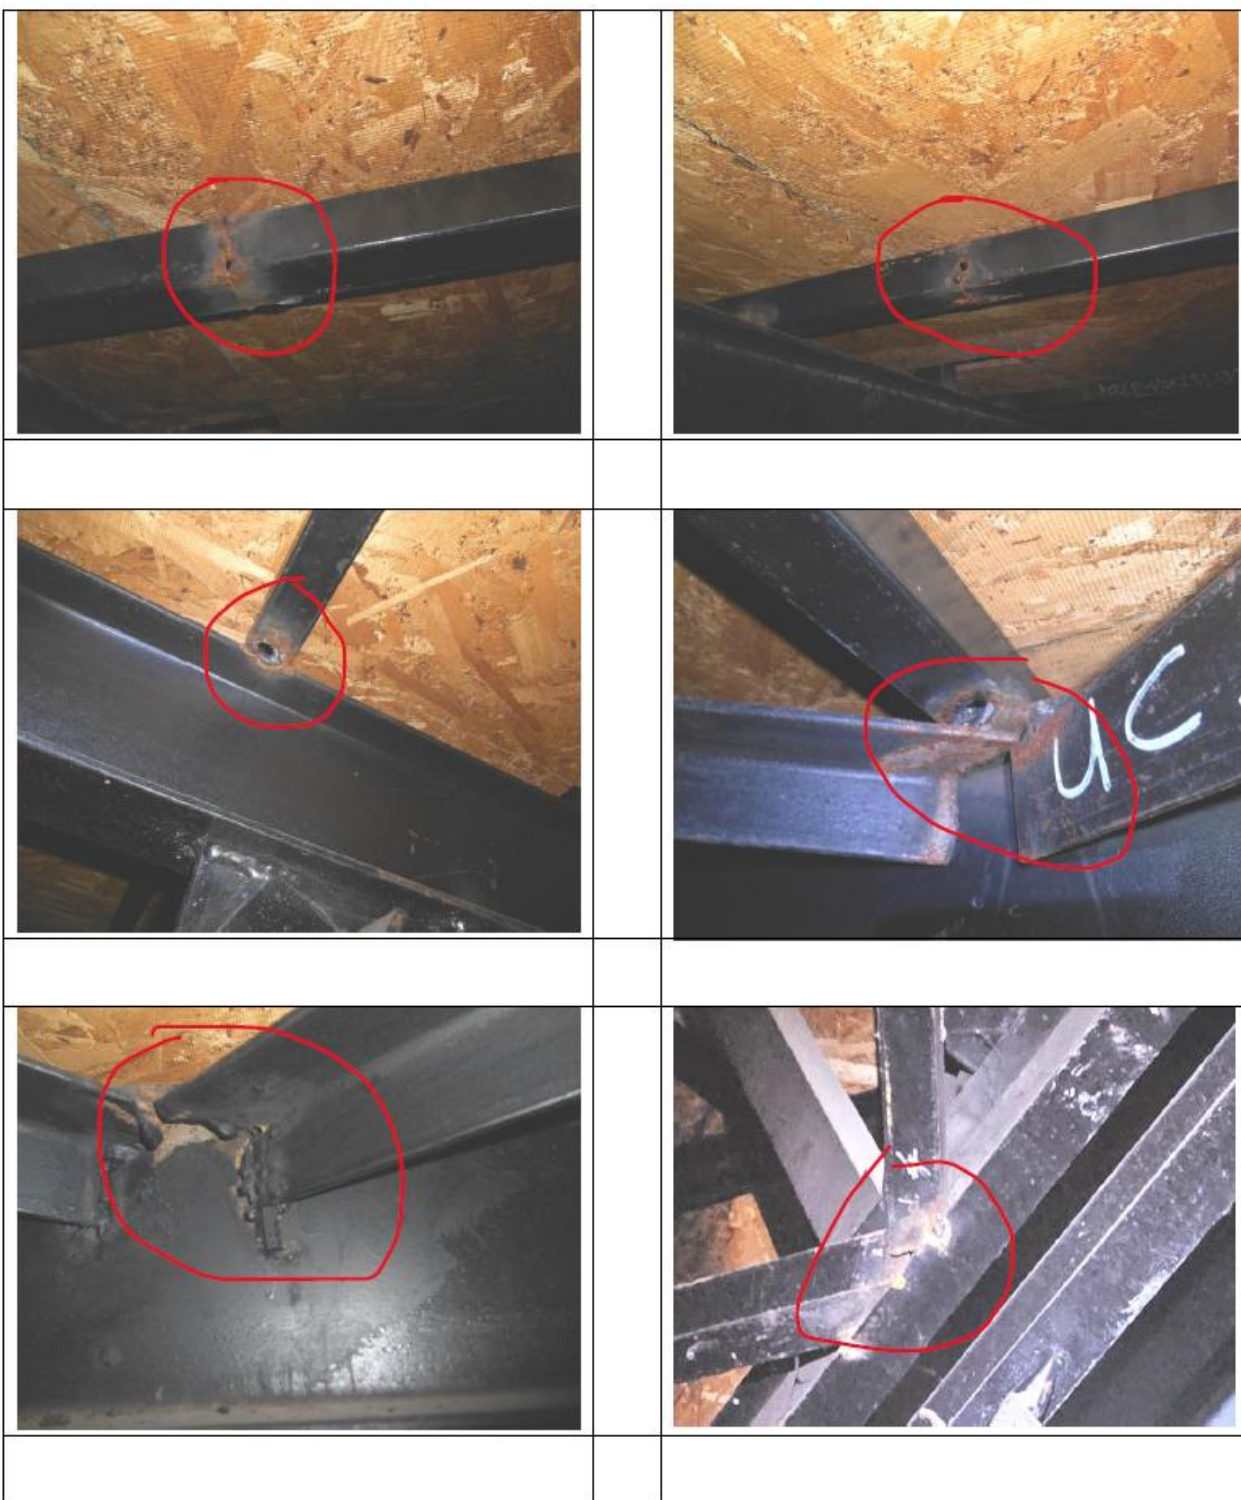
სურ. 11. შენადულ ნაკერებში არსებული, ტექნოლოგიური ხარვეზების ზოგიერთი გამოსახულება.

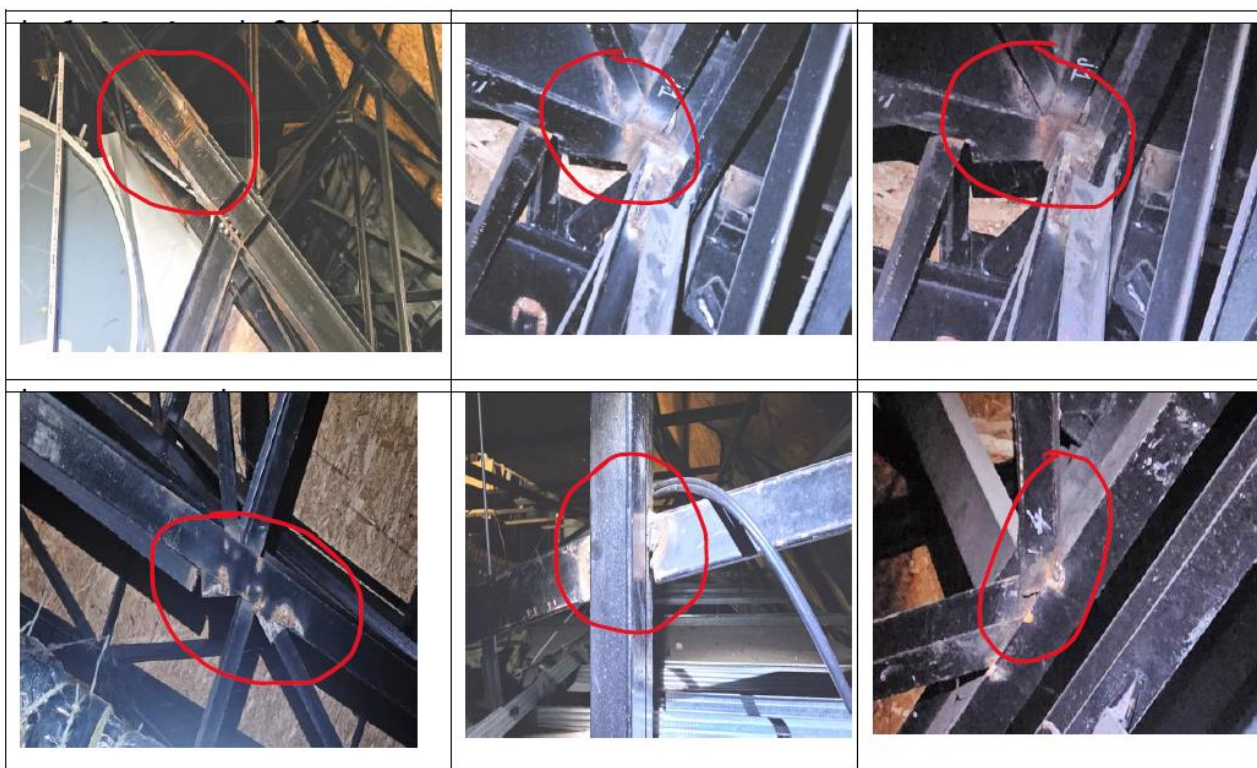
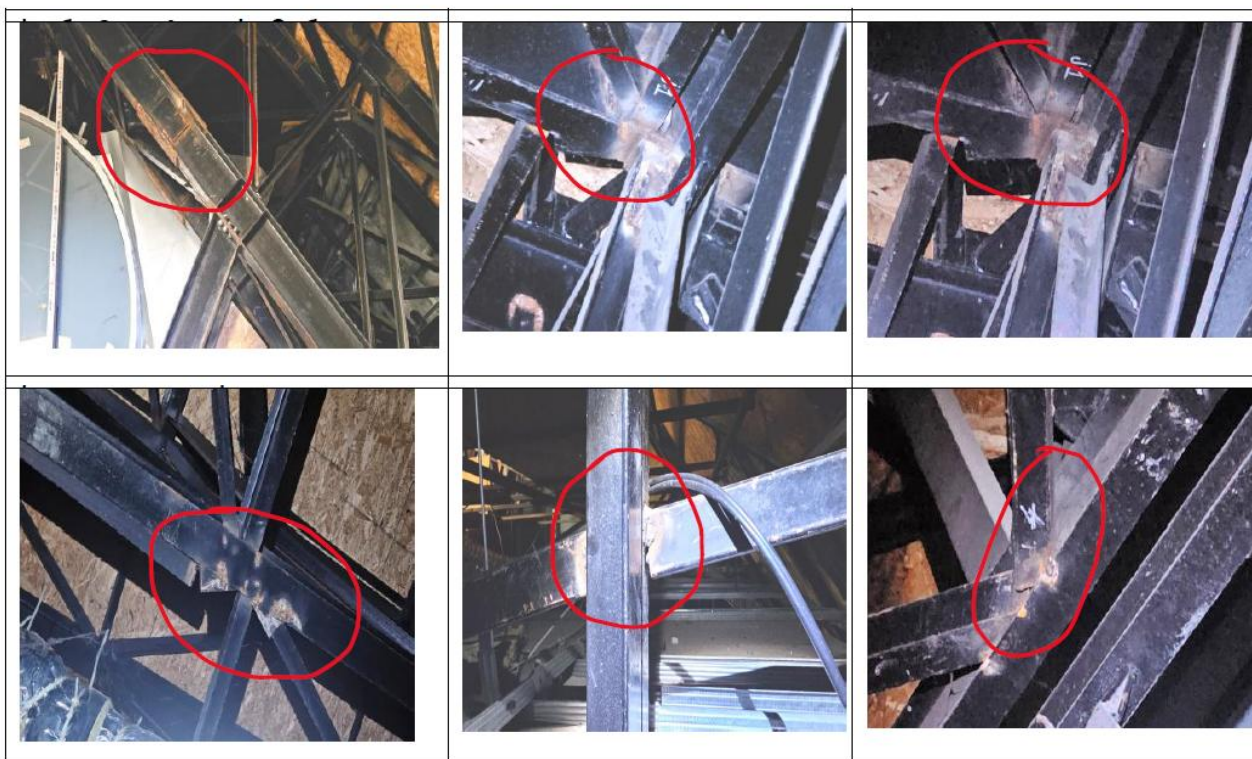
სურ. 10. გადახურვის ლითონ-კონსტრუქციებში კოროზიული დაზიანებების გამოსახულება.

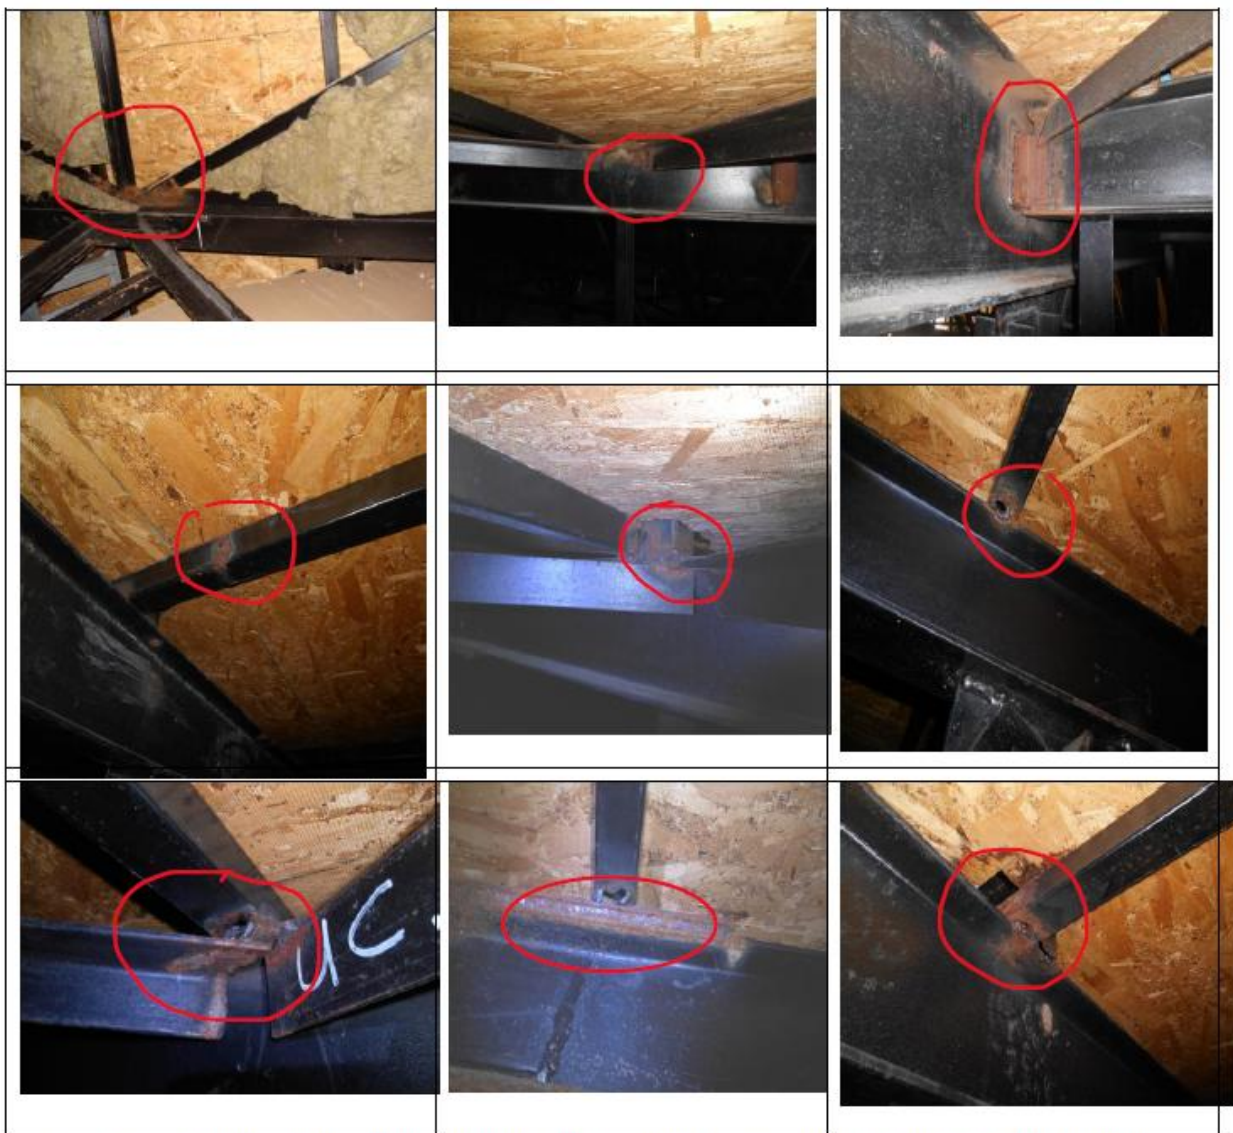
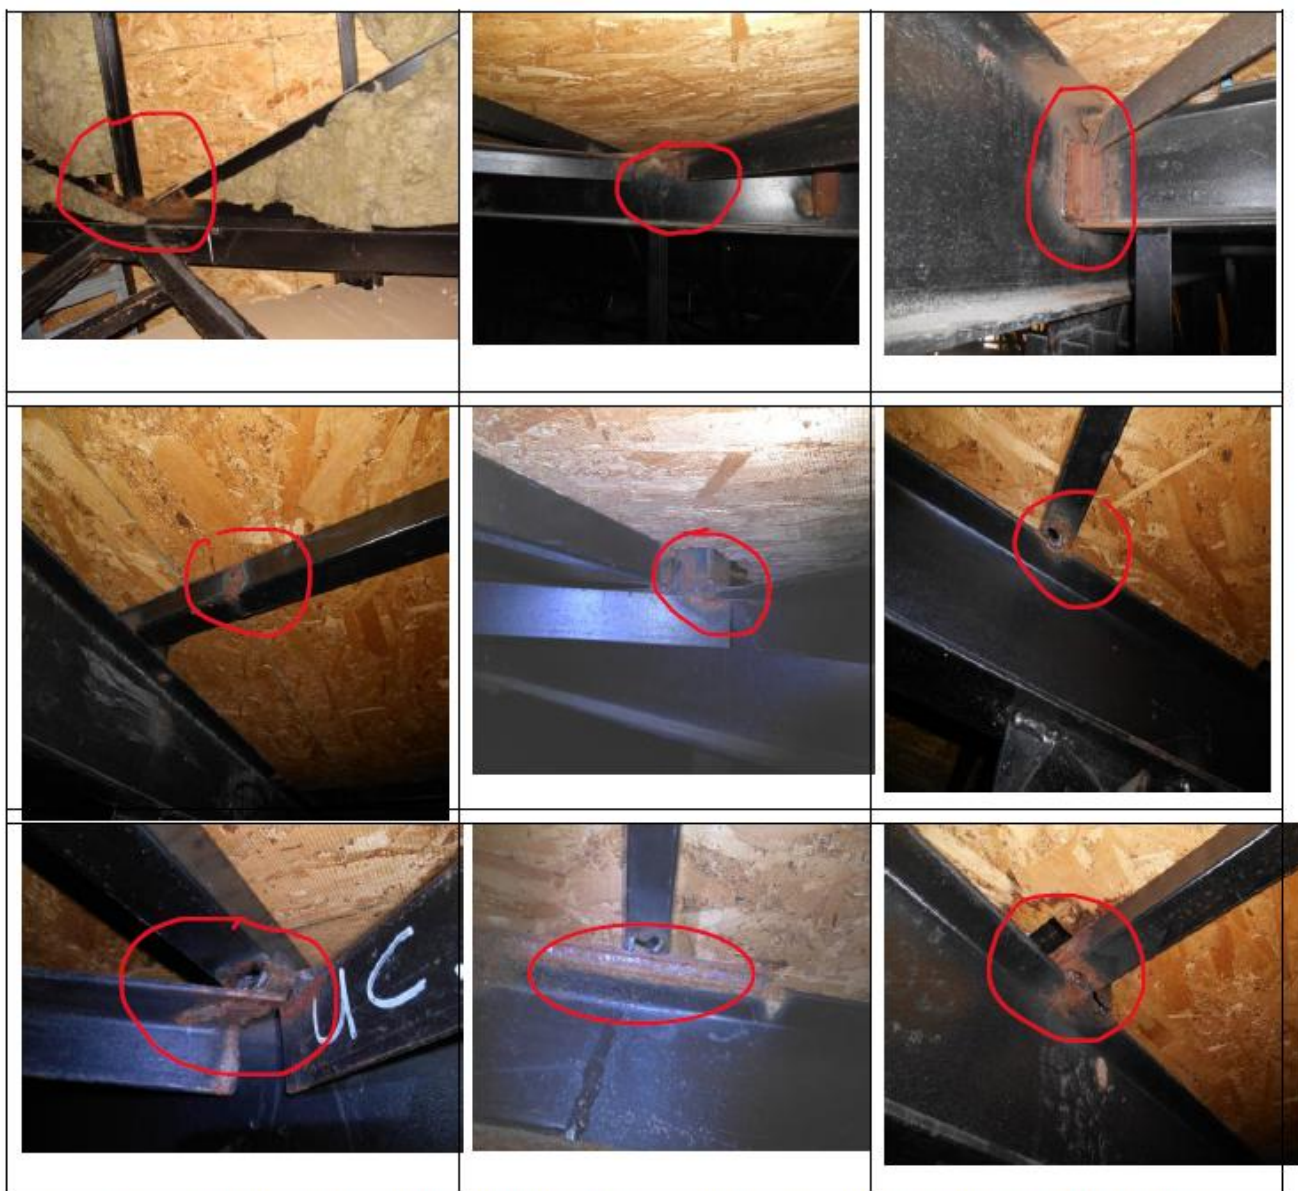
სურ. 8. გადახურვის ლითონ-კონსტრუქციებში კოროზიული დაზიანებების გამოსახულება.

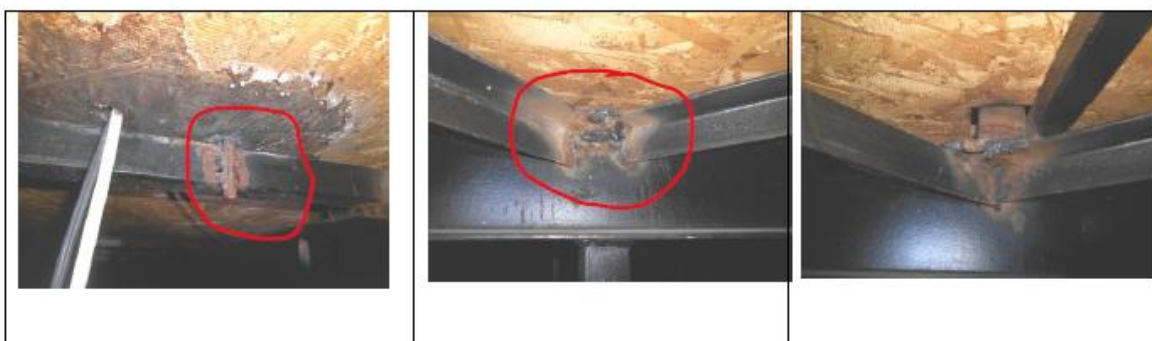
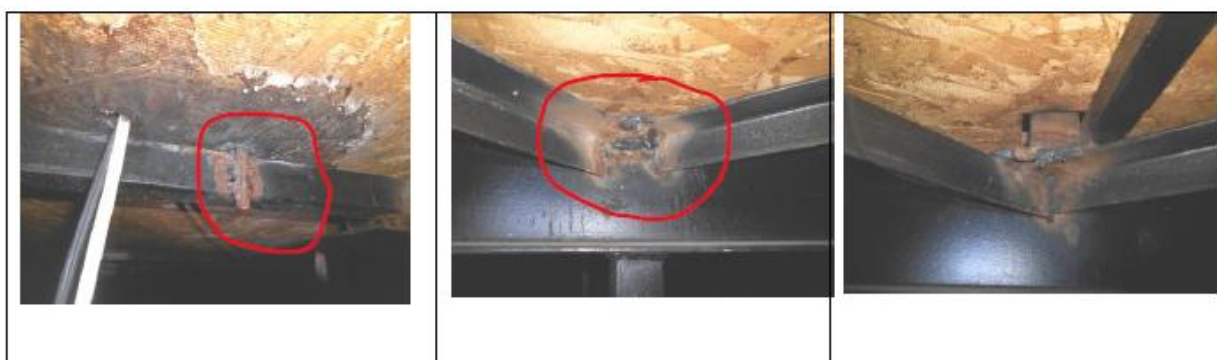
სურ. 9. გადახურვის ლითონ-კონსტრუქციებში კოროზიული დაზიანებების გამოსახულება.

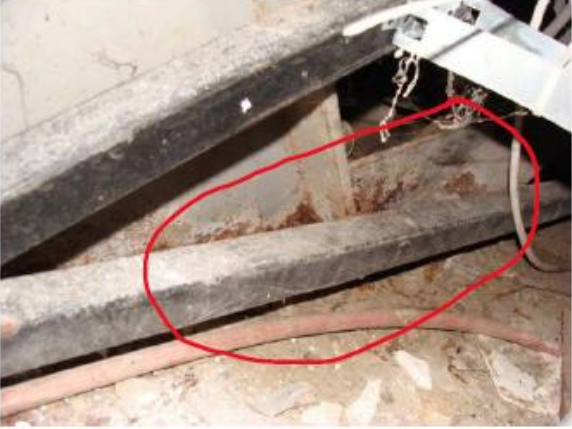
<div data-bbox="889 212 1479 447"> <p>დეფექტის აღწერა. იხ. სურ. 5÷6</p> <p>საყრდენი კვანძი №14. განვითარებულია წყლულოვანი კოროზია</p> </div> <div data-bbox="889 447 1479 737"> <p>რეკომენდაცია</p> <p>გაიწმინდოს კოროზიის ნარჩენებისაგან და განმეორებით დაიფაროს ანტიკოროზიული საღებავით, სისქით არა ნაკლები 140 მკმ. საღებავი Ferro 3:1</p> </div>
<p>-24-</p>

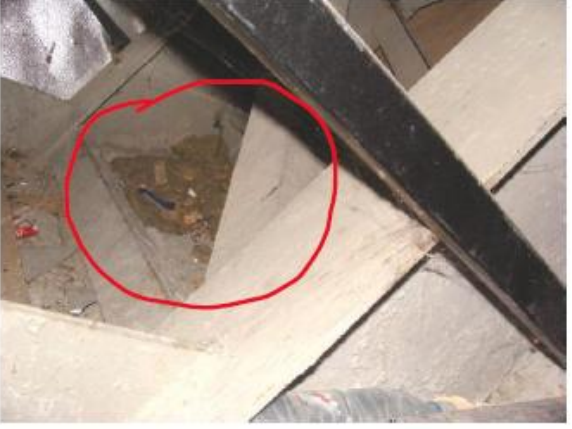
<div data-bbox="889 800 1479 984"> <p>დეფექტის აღწერა. იხ. სურ. 5÷6</p> <p>საყრდენი კვანძი №14-1. განვითარებულია წყლულოვანი კოროზია</p> </div> <div data-bbox="889 984 1479 1297"> <p>რეკომენდაცია</p> <p>გაიწმინდოს კოროზიის ნარჩენებისაგან და განმეორებით დაიფაროს ანტიკოროზიული საღებავით, სისქით არა ნაკლები 140 მკმ. საღებავი Ferro 3:1</p> </div>

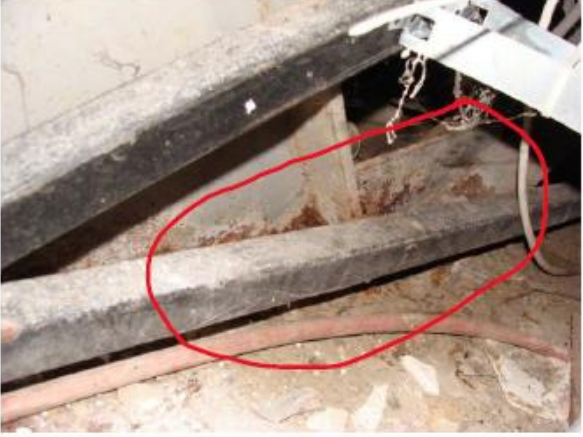
<div data-bbox="894 212 1502 449"> <p>დეფექტის აღწერა. იხ. სურ. 5÷6 საყრდენი კვანძი №14. განვითარებულია წყლულოვანი კოროზია</p> </div> <div data-bbox="894 449 1502 743"> <p>რეკომენდაცია გაიწმინდოს კოროზიის ნარჩენებისაგან და განმეორებით დაიფაროს ანტიკოროზიული საღებავით, სისქით არა ნაკლები 140 მკმ. საღებავი Ferro 3:1</p> </div>
<p>-24-</p>

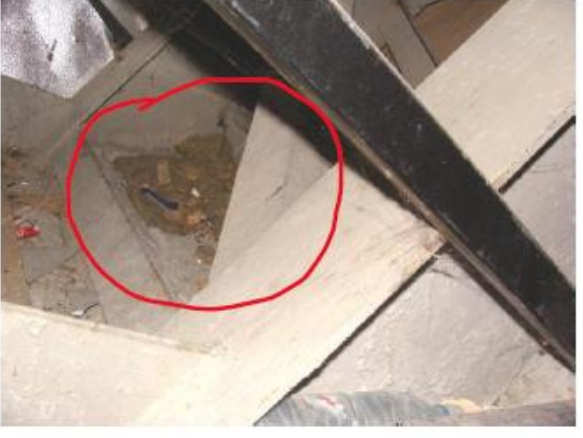
<div data-bbox="894 812 1502 995"> <p>დეფექტის აღწერა. იხ. სურ. 5÷6 საყრდენი კვანძი №14-1. განვითარებულია წყლულოვანი კოროზია</p> </div> <div data-bbox="894 995 1502 1312"> <p>რეკომენდაცია გაიწმინდოს კოროზიის ნარჩენებისაგან და განმეორებით დაიფაროს ანტიკოროზიული საღებავით, სისქით არა ნაკლები 140 მკმ. საღებავი Ferro 3:1</p> </div>

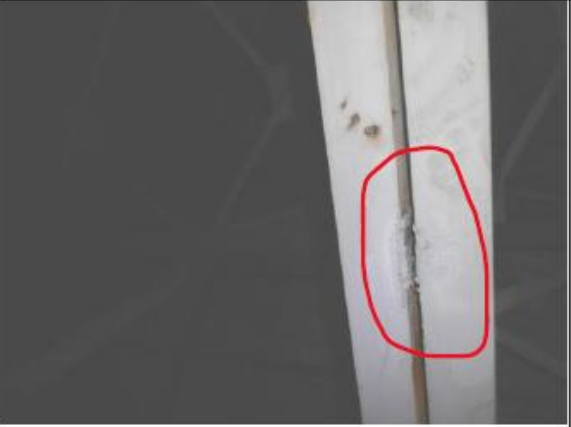
<p>დეფექტის აღწერა. იხ. სურ. 5÷6</p> <p>დაზიანებულია შეწყვილებული კუთხოვანების შეერთების შენადული ნაკერი</p> <p>რეკომენდაცია</p> <p>შედუღდეს განმეორებით., სახანანძრო უსაფრთხოების წესების დაცვით.</p>
<p>-21-</p>

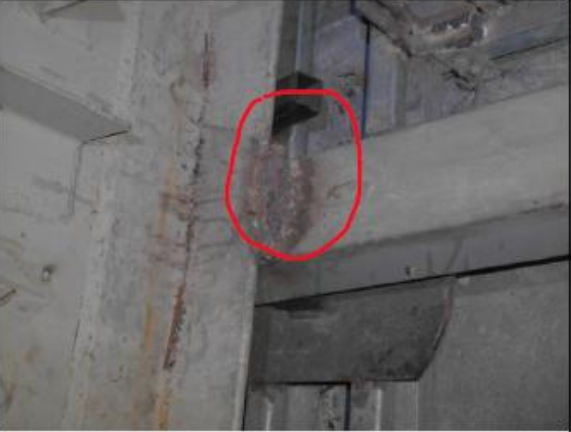
<p>დეფექტის აღწერა. იხ. სურ. 5÷6</p> <p>შეერთება შევსებულია არმატურის გადანაჭერით.</p> <p>რეკომენდაცია</p> <p>შედუღდეს განმეორებით., სახანანძრო უსაფრთხოების წესების დაცვით.</p>
<p>-22-</p>

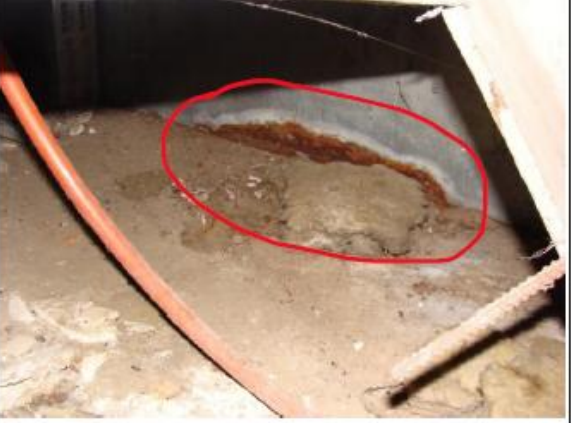
<p>დეფექტის აღწერა. იხ. სურ. 5÷6</p> <p>საყრდენი კვანძი №14. განვითარებულია წყლულოვანი კოროზია</p> <p>რეკომენდაცია</p> <p>გაიწმინდოს კოროზიის ნარჩენებისაგან და განმეორებით დაიფაროს ანტიკოროზიული საღებავით. სისქით არა ნაკლები 140 მკმ. საღებავი Ferro 3:1</p>

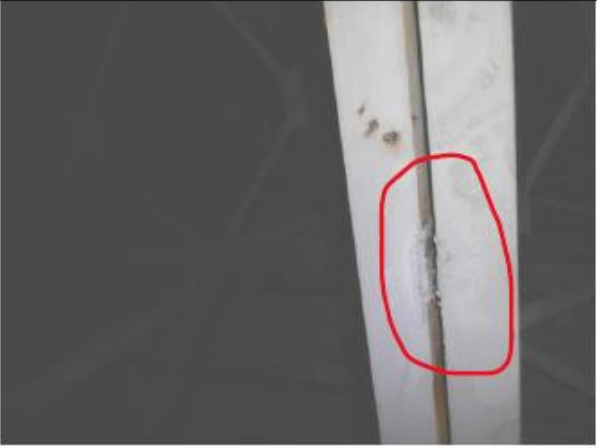
<p>დეფექტის აღწერა. იხ. სურ. 5÷6</p> <p>დაზიანებულია შეწყვილებული კუთხოვანების შეერთების შენადული ნაკერი</p> <p>რეკომენდაცია</p> <p>შედუღდეს განმეორებით., სახანანძრო უსაფრთხოების წესების დაცვით.</p>
<p>-21-</p>

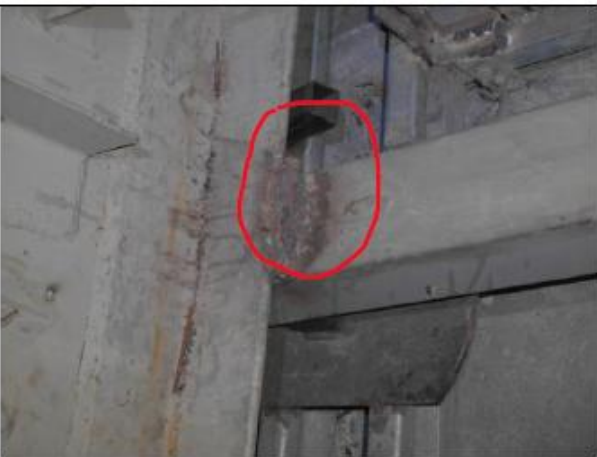
<p>დეფექტის აღწერა. იხ. სურ. 5÷6</p> <p>შეერთება შევსებულია არმატურის გადანაჭრით.</p> <p>რეკომენდაცია</p> <p>შედუღდეს განმეორებით., სახანანძრო უსაფრთხოების წესების დაცვით.</p>
<p>-22-</p>

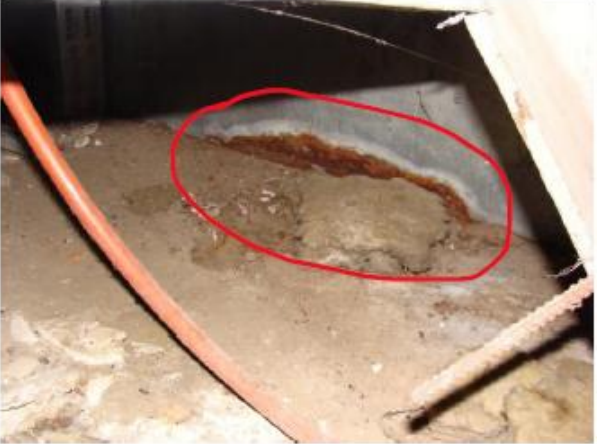
<p>დეფექტის აღწერა. იხ. სურ. 5÷6</p> <p>საყრდენი კვანძი №14. განვითარებულია წყლულოვანი კოროზია</p> <p>რეკომენდაცია</p> <p>გაიწმინდოს კოროზიის ნარჩენებისაგან და განმეორებით დაიფაროს ანტიკოროზიული საღებავით. სისქით არა ნაკლები 140 მკმ. საღებავი Ferro 3:1</p>

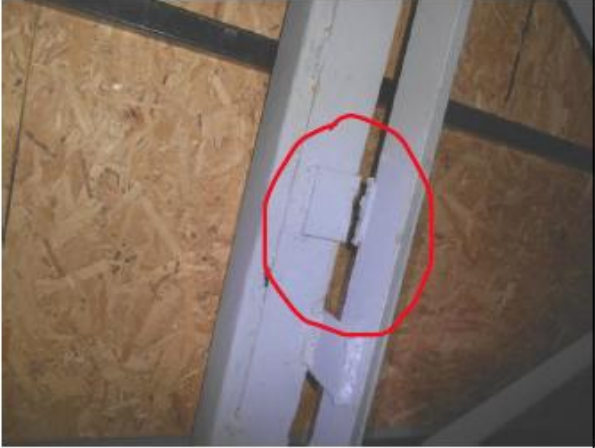
<div data-bbox="898 210 1466 258">დეფექტის აღწერა. იხ. სურ. 5÷6</div> <div data-bbox="898 258 1466 527">დაზიანებულია შეწყვილებული კუთხოვანების შეერთების შენადული ნაკერი</div> <div data-bbox="898 527 1466 583">რეკომენდაცია</div> <div data-bbox="898 583 1466 726">შედუღდეს განმეორებით., სახან-ანძრო უსაფრთხოების წესების დაცვით.</div>
<div data-bbox="224 741 289 783">-18-</div>

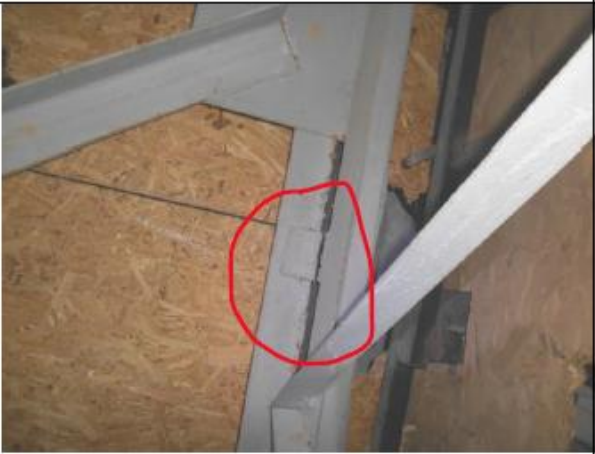
<div data-bbox="898 798 1466 846">დეფექტის აღწერა სურ. 5÷6</div> <div data-bbox="898 846 1466 1010">დაზიანებულია შეწყვილებული კუთხოვანების შეერთების შენადული ნაკერი</div> <div data-bbox="898 1010 1466 1066">რეკომენდაცია</div> <div data-bbox="898 1066 1466 1249">შედუღდეს განმეორებით, სახან-ანძრო უსაფრთხოების წესების დაცვით.</div>
<div data-bbox="224 1276 289 1318">-19-</div>

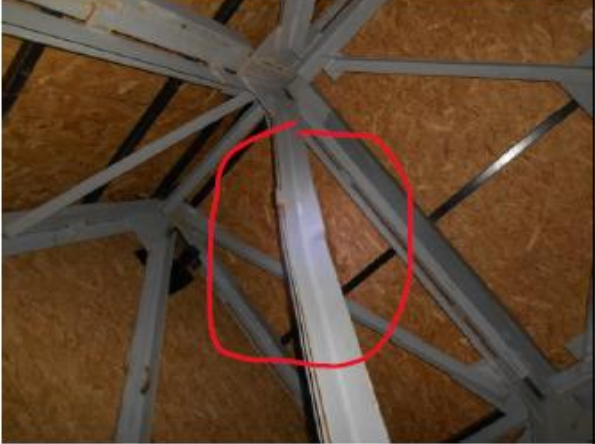
<div data-bbox="898 1333 1466 1381">დეფექტის აღწერა. იხ. სურ. 5÷6</div> <div data-bbox="898 1381 1466 1581">დეფორმირებულია ვერტიკალური დგარი</div> <div data-bbox="898 1581 1466 1638">რეკომენდაცია</div> <div data-bbox="898 1638 1466 1801">შეცვალოს ან გაძლიერდეს დამატებითი ელემენტის მიდუღებით.</div>

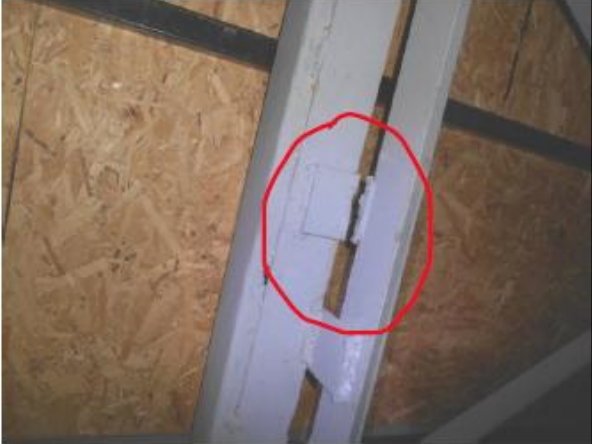
<p>დეფექტის აღწერა. იხ. სურ. 5÷6</p> <p>დაზიანებულია შეწყვილებული კუთხოვანების შეერთების შენადუდი ნაკერი</p> <p>რეკომენდაცია</p> <p>შედუღდეს განმეორებით., სახან-ანძრო უსაფრთხოების წესების დაცვით.</p>
<p>-18-</p>

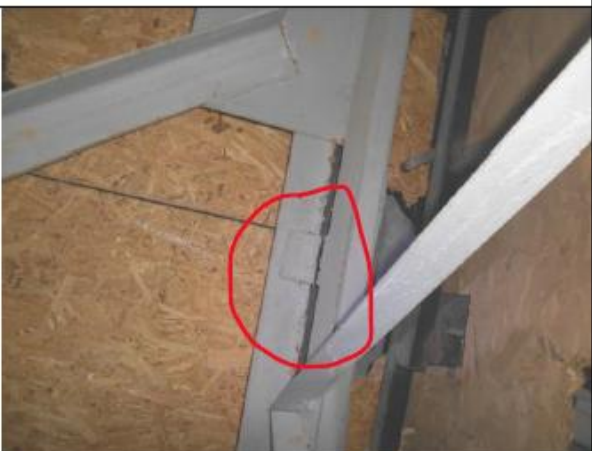
<p>დეფექტის აღწერა სურ. 5÷6</p> <p>დაზიანებულია შეწყვილებული კუთხოვანების შეერთების შენადუდი ნაკერი</p> <p>რეკომენდაცია</p> <p>შედუღდეს განმეორებით, სახან-ანძრო უსაფრთხოების წესების დაცვით.</p>
<p>-19-</p>

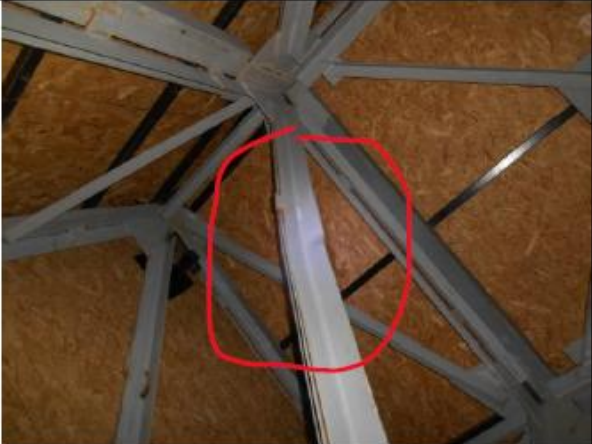
<p>დეფექტის აღწერა. იხ. სურ. 5÷6</p> <p>დეფორმირებულია ვერტიკალური დგარი</p> <p>რეკომენდაცია</p> <p>შეცვალოს ან გაძლიერდეს დამატებითი ელემენტის მიდუღებით.</p>

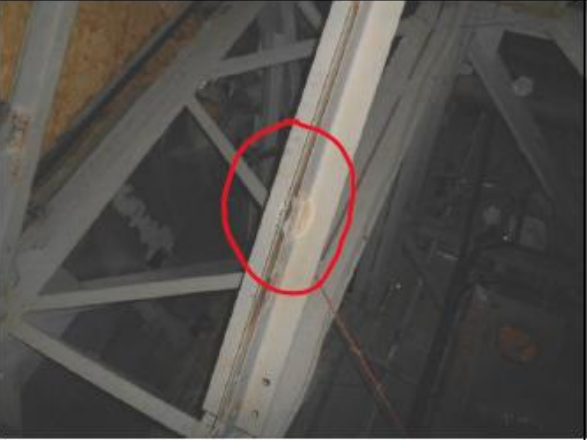
დეფექტის აღწერა. იხ. სურ. 5÷6
	დაზიანებულია შეწყვილებული კუთხოვანების შეერთების შენადული ნაკერი
	<p>რეკომენდაცია</p> <p>შედუღდეს განმეორებით., სახან-ანძრო უსაფრთხოების წესების დაცვით.</p>
-15-

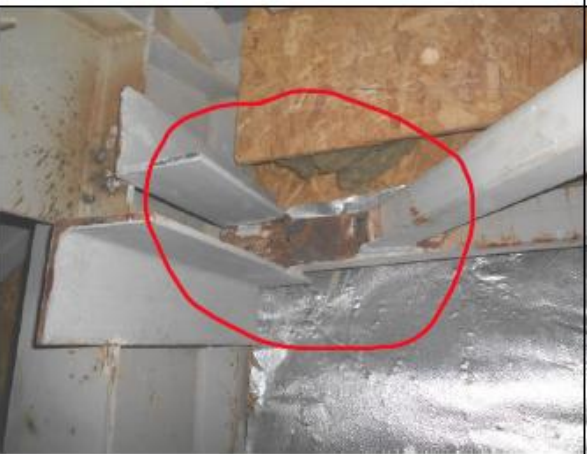
დეფექტის აღწერა. იხ. სურ. 5÷6
	განვითარებულია წერტილოვანი კოროზია. არ არის დაფარული ანტიკოროზიული საფარით
	<p>რეკომენდაცია</p> <p>ანალოგიური ადგილები დაიფაროს ანტიკოროზიული საფარით სისქით არა ნაკლები 140 მკმ. საღებავი Ferro 3:1</p>
-16-

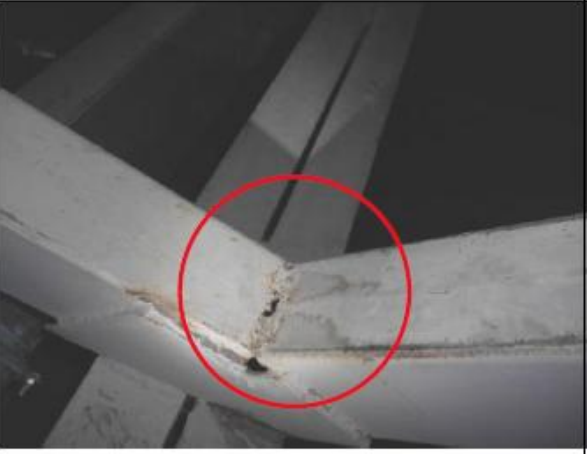
დეფექტის აღწერა სურ. 5÷6
	არ არის სრულად შედუღებული
	<p>რეკომენდაცია</p> <p>შედუღდეს განმეორებით., სახან-ანძრო უსაფრთხოების წესების დაცვით.</p>

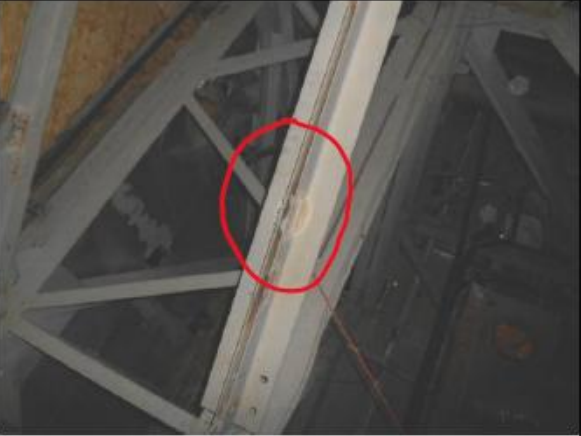
დეფექტის აღწერა. იხ. სურ. 5÷6
	დაზიანებულია შეწყვილებული კუთხოვანების შეერთების შენადული ნაკერი
	რეკომენდაცია
	შედუღდეს განმეორებით., სახან-ანძრო უსაფრთხოების წესების დაცვით.
-15-

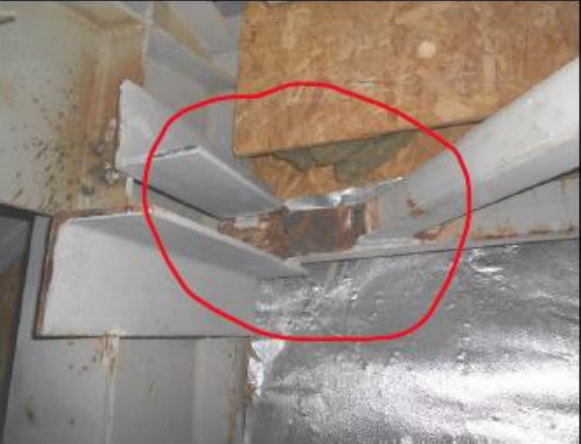
დეფექტის აღწერა. იხ. სურ. 5÷6
	განვითარებულია წერტილოვანი კოროზია. არ არის დაფარული ანტიკოროზიული საფარით
	რეკომენდაცია
	ანალოგიური ადგილები დაიფაროს ანტიკოროზიული საფარით სისქით არა ნაკლები 140 მკმ. საღებავი Ferro 3:1
-16-

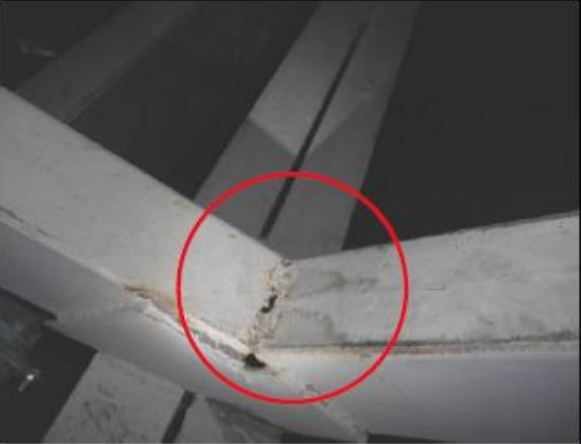
დეფექტის აღწერა სურ. 5÷6
	არ არის სრულად შედუღებული
	რეკომენდაცია
	შედუღდეს განმეორებით., სახან-ანძრო უსაფრთხოების წესების დაცვით.

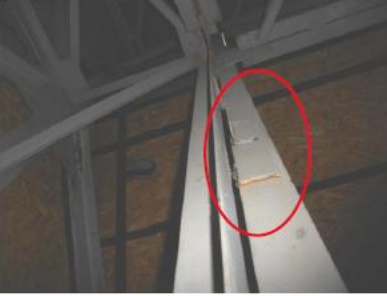
<div data-bbox="670 210 1055 346"> <p>დეფექტის აღწერა. იხ. სურ. 5÷6</p> <p>დაზიანებულია შეწყვილებული კუთხოვანების შეერთების შენადული ნაკერი</p> </div> <div data-bbox="670 346 1055 388"> <p>რეკომენდაცია</p> </div> <div data-bbox="670 388 1055 514"> <p>შედუღდეს განმეორებით., სახან-ანძრო უსაფრთხოების წესების დაცვით.</p> </div>
<p>-13-</p>

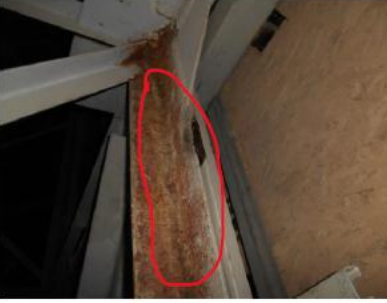
<div data-bbox="670 560 1055 697"> <p>დეფექტის აღწერა. იხ. სურ. 5÷6</p> <p>არ არის დაფარული ანტიკოროზიული საღებავით საღებავი Ferro 3:1. შედუღებულია 2018-ში.</p> </div> <div data-bbox="670 697 1055 739"> <p>რეკომენდაცია</p> </div> <div data-bbox="670 739 1055 903"> <p>ანალოგიური ადგილები დაიფაროს ანტიკოროზიული საფარით სისქით არა ნაკლები 140 მკმ. საღებავი Ferro 3:1</p> </div>
<p>-14-</p>

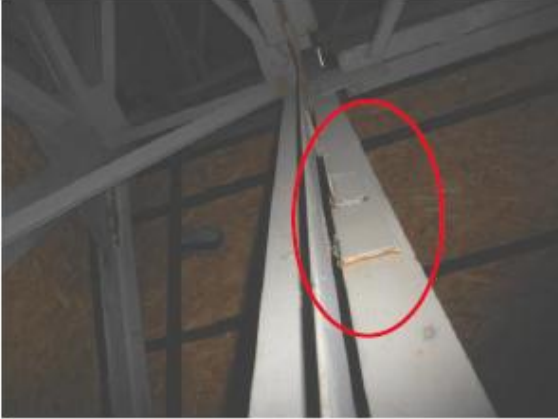
<p>დეფექტის აღწერა. იხ. სურ. 5÷6</p> <p>დაზიანებულია შეწყვილებული კუთხოვანების შეერთების შენადული ნაკერი</p> <p>რეკომენდაცია</p> <p>შედუღდეს გაწმორებით., სახან-ანძრო უსაფრთხოების წესების დაცვით.</p>
<p>-13-</p>
