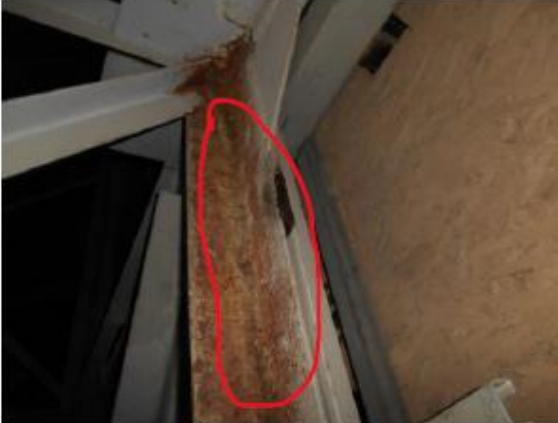
<p>დეფექტის აღწერა. იხ. სურ. 5÷6</p> <p>არ არის დაფარული ანტიკოროზიული საღებავით საღებავი Ferro 3:1. შედუღებულია 2018-ში.</p> <p>რეკომენდაცია</p> <p>ანალოგიური ადგილები დაიფაროს ანტიკოროზიული საფარით სისქით არა ნაკლები 140 მკმ. საღებავი Ferro 3:1</p>
<p>-14-</p>

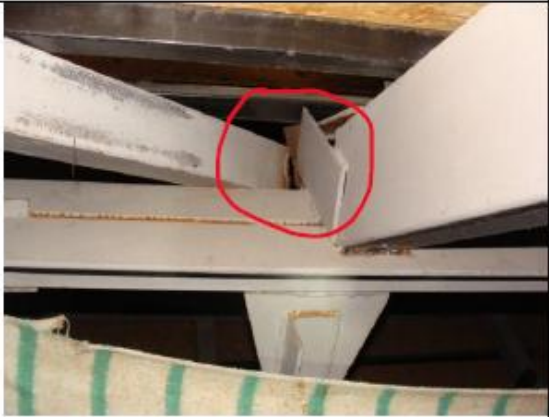
<p>დევექტის აღწერა. იხ. სურ. 5÷6 არ არის სრულად შედუღებული</p> <p>რეკომენდაცია</p> <p>შედუღდეს განმეორებით., სახან- ანძრო უსაფრთხოების წესების დაცვით.</p>
<p>-10-</p>

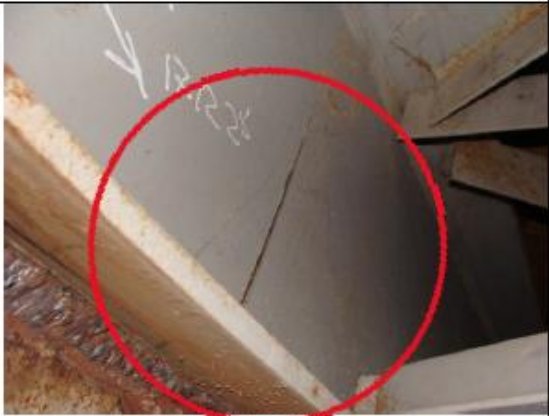
<p>დევექტის აღწერა. იხ. სურ. 5÷6 №1 საყრდენის მიმდებარე ადგი- ლი. შეინიშნება არანორმირებული დატვირთვის შედეგად განვითარე- ბული დრეკადი დეფორმაცია.</p> <p>რეკომენდაცია</p> <p>ორტესებრი კოჭის კედელი გაბ- ლიერდეს სიხისტის დამატებითი ელემენტით. დაცული იქნეს სა- ხანძრო უსაფრთხოების მოთხოვ- ნები. კოროზირებული ადგილი დაიფაროს ანტიკოროზიული საღებავით</p>
<p>-11-</p>

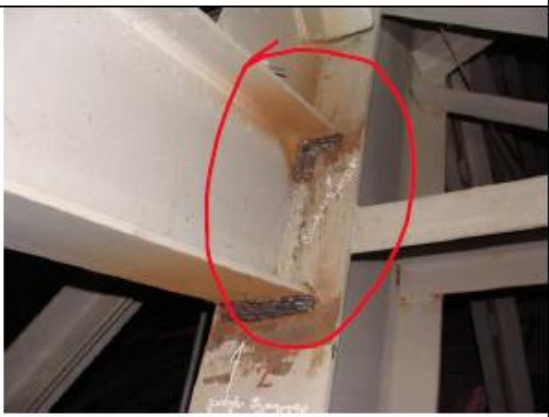
<p>დევექტის აღწერა. იხ. სურ. 5÷6 არ არის დაფარული ანტიკორო- ზიული საღებავით. საღებავი Ferro 3:1 შედუღებულია 2018-ში.</p> <p>რეკომენდაცია</p> <p>ანალოგიური ადგილები დაიფა- როს ანტიკოროზიული საფარით სისქით არა ნაკლები 140 მკმ. საღებავი Ferro 3:1</p>

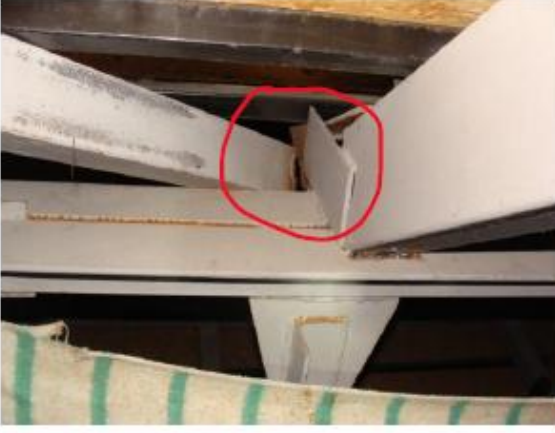
<p>დეფექტის აღწერა. იხ. სურ. 5÷6 არ არის სრულად შედუღებული</p> <p>რეკომენდაცია</p> <p>შედუღდეს განმეორებით., სახან- ანძრო უსაფრთხოების წესების დაცვით.</p>
<p>-10-</p>

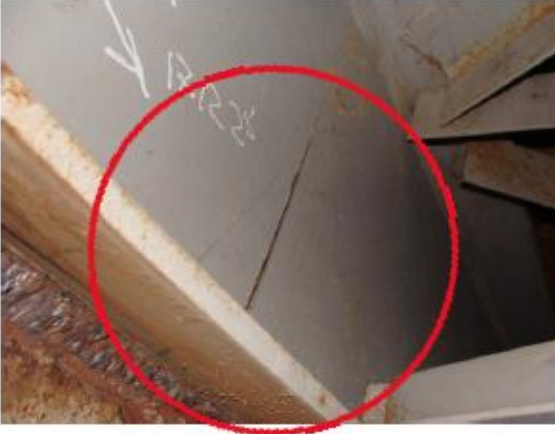
<p>დეფექტის აღწერა. იხ. სურ. 5÷6 №1 საყრდენის მიმდებარე ადგი- ლი. შეინიშნება არანორმირებული დატვირთვის შედეგად განვითარე- ბული დრეკადი დეფორმაცია.</p> <p>რეკომენდაცია</p> <p>ორტესებრი კოჭის კედელი გაძ- ლიერდეს სიხისტის დამატებითი ელემენტით. დაცული იქნეს სა- ხანძრო უსაფრთხოების მოთხოვ- ნები. კოროზირებული ადგილი დაიფაროს ანტიკოროზიული საღებავით</p>
<p>-11-</p>

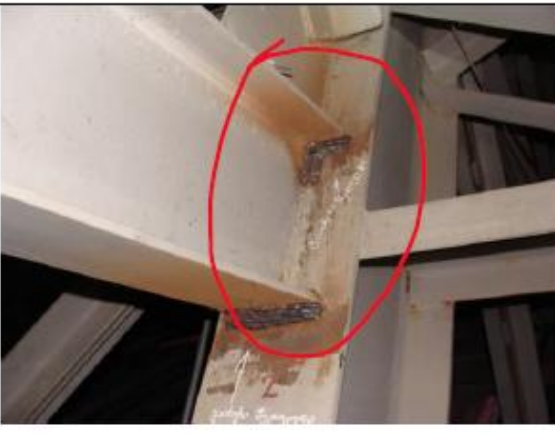
<p>დეფექტის აღწერა. იხ. სურ. 5÷6 არ არის დაფარული ანტიკორო- ზიული საღებავით. საღებავი Ferro 3:1 შედუღებულია 2018-ში.</p> <p>რეკომენდაცია</p> <p>ანალოგიური ადგილები დაიფა- როს ანტიკოროზიული საფარით სისქით არა ნაკლები 140 მკმ. საღებავი Ferro 3:1</p>

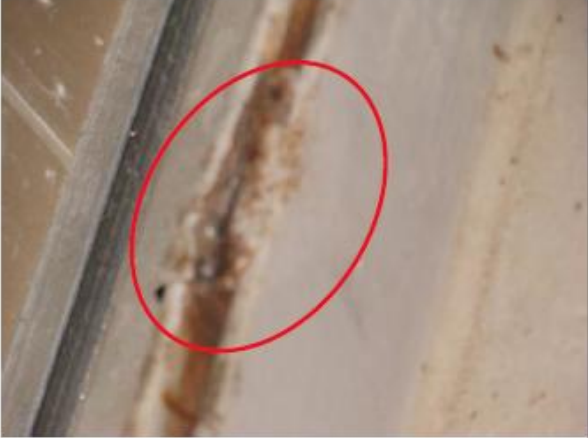
<div data-bbox="883 218 1484 453"> <p>დეფექტის აღწერა. იხ. სურ. 5÷6</p> <p>დაზიანებულია შეწყვილებული კუთხოვანების შეერთების შენადული ნაკერი</p> </div> <div data-bbox="883 453 1484 512"> <p>რეკომენდაცია</p> </div> <div data-bbox="883 512 1484 688"> <p>შედუღდეს განმეორებით, სახან-ანძრო უსაფრთხოების წესების დაცვით.</p> </div>
<p>-7-</p>

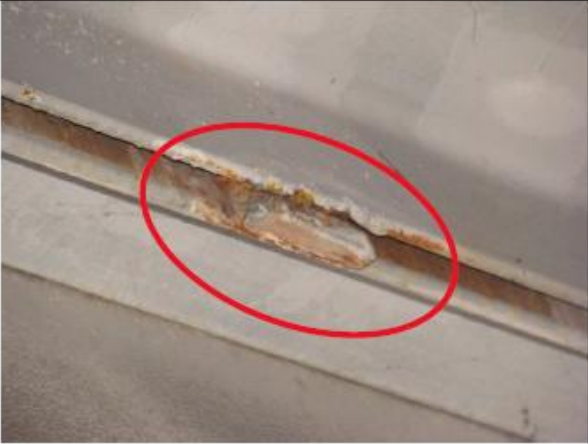
<div data-bbox="883 726 1484 932"> <p>დეფექტის აღწერა. იხ. სურ. 5÷6</p> <p>დაზიანებულია შეწყვილებული კუთხოვანების შეერთების შენადული ნაკერი</p> </div> <div data-bbox="883 932 1484 991"> <p>რეკომენდაცია</p> </div> <div data-bbox="883 991 1484 1192"> <p>შედუღდეს განმეორებით., სახან-ანძრო უსაფრთხოების წესების დაცვით.</p> </div>
<p>-8-</p>

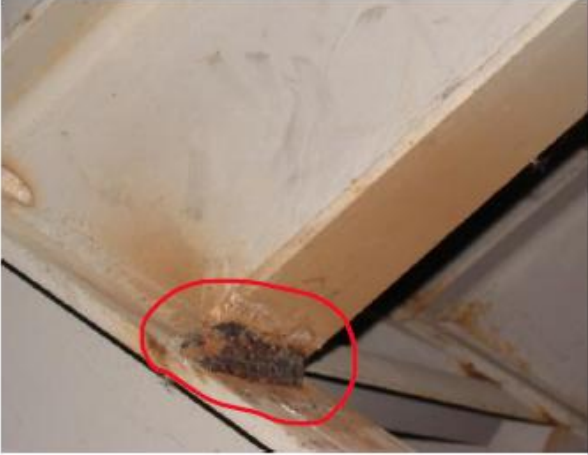
<div data-bbox="883 1251 1484 1503"> <p>დეფექტის აღწერა. იხ. სურ. 5÷6</p> <p>არ არის დაფარული ანტიკოროზიული საღებავით.</p> <p>შედუღებულია 2018-ში.</p> </div> <div data-bbox="883 1503 1484 1562"> <p>რეკომენდაცია</p> </div> <div data-bbox="883 1562 1484 1761"> <p>ანალოგიური ადგილები დაიფაროს ანტიკოროზიული საფარით სისქით არა ნაკლები 140 მკმ. საღებავი Ferro 3:1</p> </div>

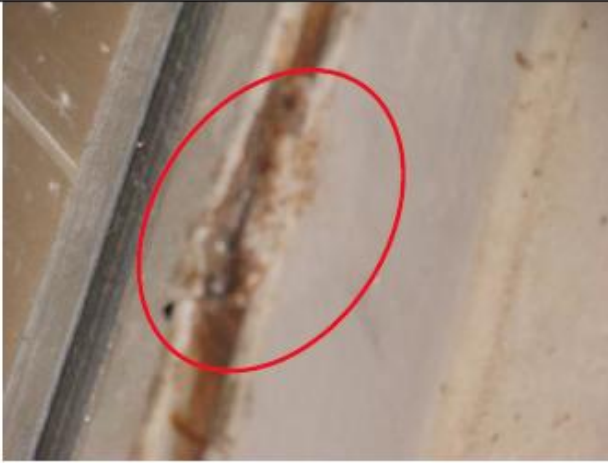
<p>დეფექტის აღწერა. იხ. სურ. 5÷6</p> <p>დაზიანებულია შეწყვილებული კუთხოვანების შეერთების შენადული ნაკერი</p> <p>რეკომენდაცია</p> <p>შედუღდეს განმეორებით, სახან-ანძრო უსაფრთხოების წესების დაცვით.</p>
<p>-7-</p>

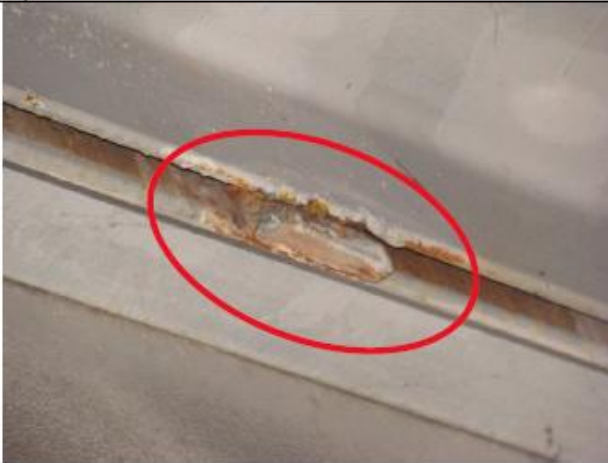
<p>დეფექტის აღწერა. იხ. სურ. 5÷6</p> <p>დაზიანებულია შეწყვილებული კუთხოვანების შეერთების შენადული ნაკერი</p> <p>რეკომენდაცია</p> <p>შედუღდეს განმეორებით., სახან-ანძრო უსაფრთხოების წესების დაცვით.</p>
<p>-8-</p>

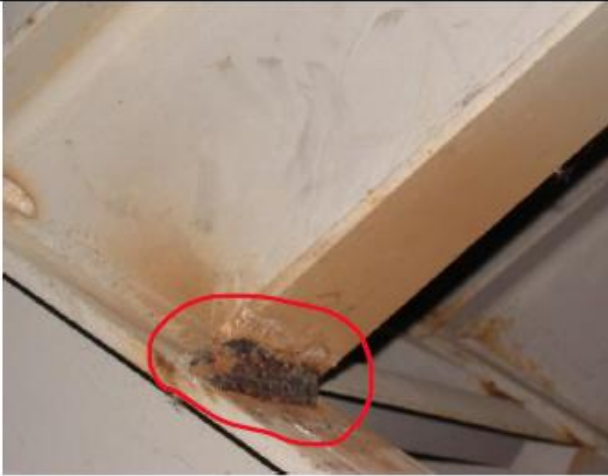
<p>დეფექტის აღწერა. იხ. სურ. 5÷6</p> <p>არ არის დაფარული ანტიკოროზიული საღებავით. შედუღებულია 2018-ში.</p> <p>რეკომენდაცია</p> <p>ანალოგიური ადგილები დაიფაროს ანტიკოროზიული საფარით სისქით არა ნაკლები 140 მკმ. საღებავი Ferro 3:1</p>

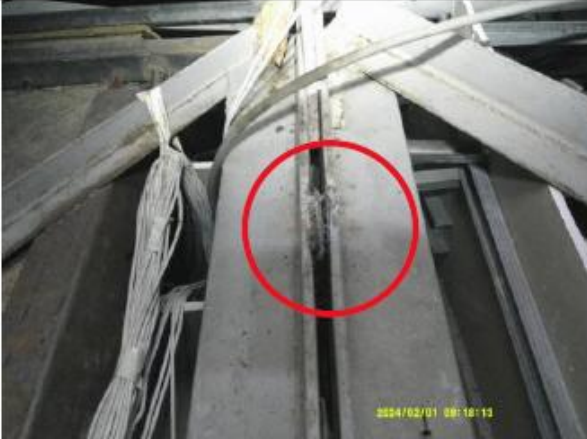
<div data-bbox="899 210 1477 262">დეფექტის აღწერა. იხ. სურ. 5÷6</div> <div data-bbox="899 262 1477 451">დაზიანებულია შეწყვილებული კუთხოვანების შეერთების შენადუდი ნაკერი</div> <div data-bbox="899 451 1477 514">რეკომენდაცია</div> <div data-bbox="899 514 1477 682">შედუღდეს განმეორებით., სახანანძრო უსაფრთხოების წესების დაცვით.</div>
<div data-bbox="219 693 267 735">-4-</div>

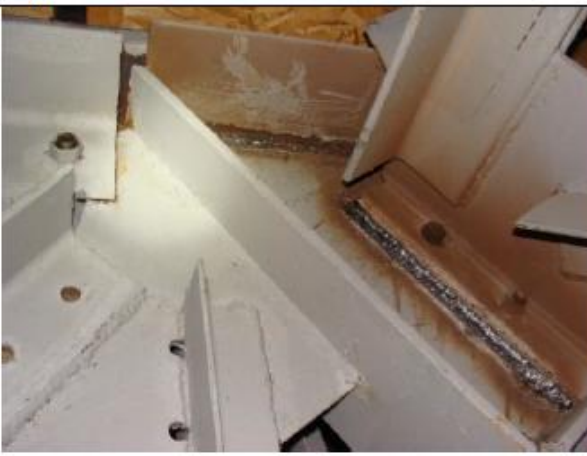
<div data-bbox="899 724 1477 777">დეფექტის აღწერა. იხ. სურ. 5÷6</div> <div data-bbox="899 777 1477 934">არ არის დაფრული ანტიკოროზიული საღებავით შედუღებულია 2018-ში.</div> <div data-bbox="899 934 1477 997">რეკომენდაცია</div> <div data-bbox="899 997 1477 1186">ანალოგიური ადგილები დაიფაროს ანტიკოროზიული საფარით სისქით არა ნაკლები 140 მკმ. საღებავი Ferro 3:1</div>
<div data-bbox="219 1207 267 1249">-5-</div>

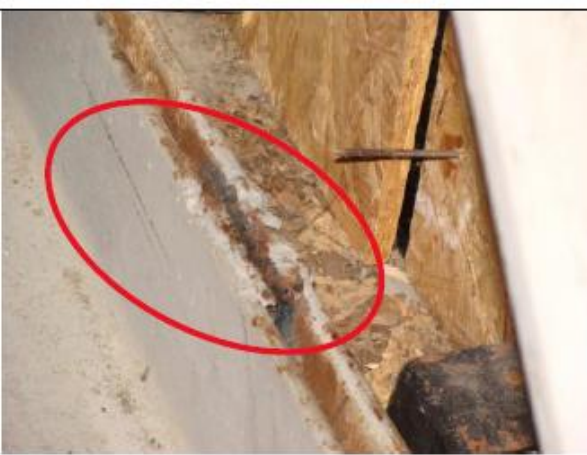
<div data-bbox="899 1249 1477 1302">დეფექტის აღწერა. იხ. სურ. 5÷6</div> <div data-bbox="899 1302 1477 1491">დაზიანებულია შეწყვილებული კუთხოვანების შეერთების შენადუდი ნაკერი</div> <div data-bbox="899 1491 1477 1554">რეკომენდაცია</div> <div data-bbox="899 1554 1477 1732">შედუღდეს განმეორებით., სახანანძრო უსაფრთხოების წესების დაცვით.</div>

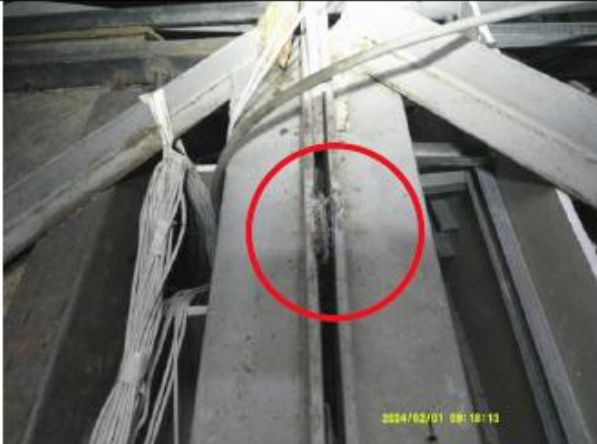
<div data-bbox="893 210 1510 451"> <p>დეფექტის აღწერა. იხ. სურ. 5÷6 დაზიანებულია შეწყვილებული კუთხოვანების შეერთების შენადული ნაკერი</p> </div> <div data-bbox="893 451 1510 514"> <p>რეკომენდაცია</p> </div> <div data-bbox="893 514 1510 693"> <p>შედუღდეს განმეორებით., სახან-ანძრო უსაფრთხოების წესების დაცვით.</p> </div>
<p>-4-</p>

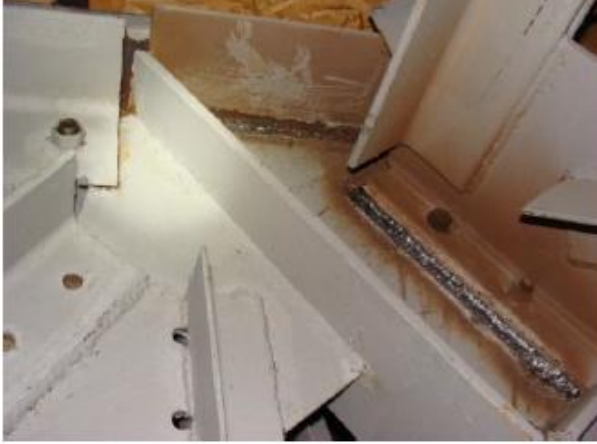
<div data-bbox="893 745 1510 945"> <p>დეფექტის აღწერა. იხ. სურ. 5÷6 არ არის დაფრული ანტიკოროზიული საღებავით შედუღებულია 2018-ში.</p> </div> <div data-bbox="893 945 1510 1008"> <p>რეკომენდაცია</p> </div> <div data-bbox="893 1008 1510 1207"> <p>ანალოგიური ადგილები დაიფაროს ანტიკოროზიული საფარით სისქით არა ნაკლები 140 მკმ. საღებავი Ferro 3:1</p> </div>
<p>-5-</p>

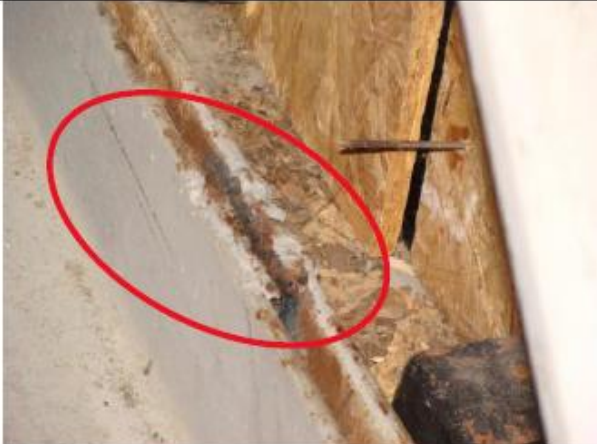
<div data-bbox="893 1270 1510 1522"> <p>დეფექტის აღწერა. იხ. სურ. 5÷6 დაზიანებულია შეწყვილებული კუთხოვანების შეერთების შენადული ნაკერი</p> </div> <div data-bbox="893 1522 1510 1585"> <p>რეკომენდაცია</p> </div> <div data-bbox="893 1585 1510 1764"> <p>შედუღდეს განმეორებით., სახან-ანძრო უსაფრთხოების წესების დაცვით.</p> </div>

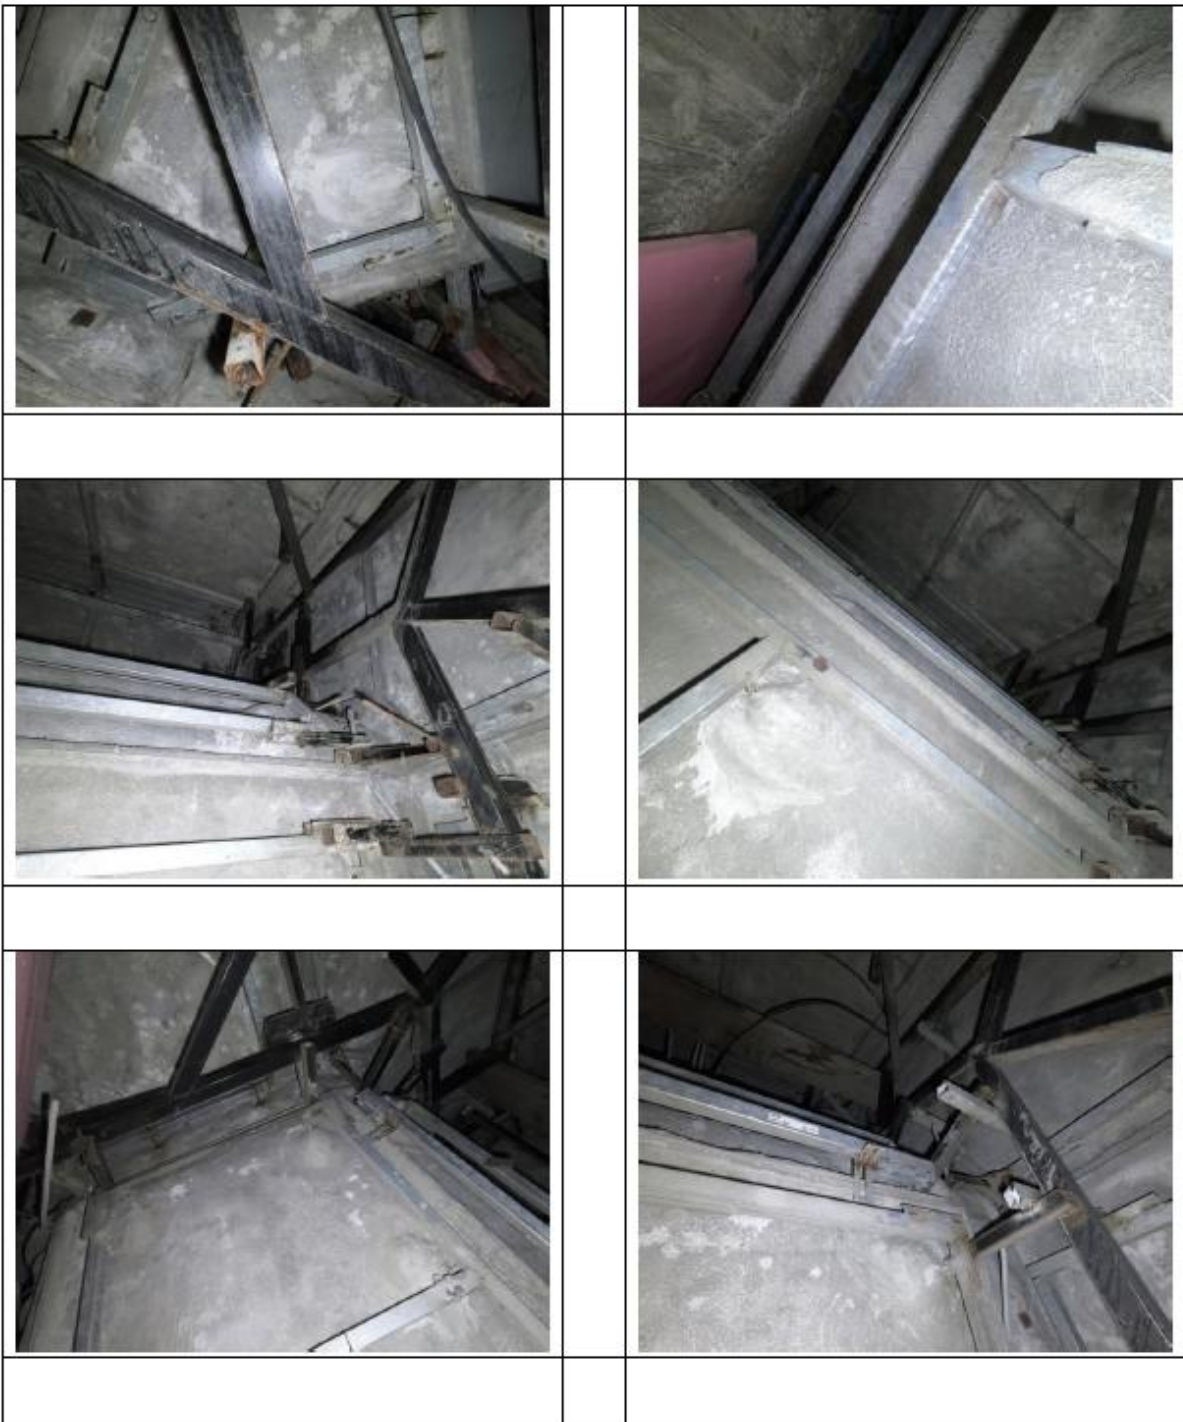
სურ. 15. სანიტარულ კვანძის შენადული ნაკერების შემოწმების ამსახველი  
ზოგიერთი გამოსახულება.
