საქართველოს ენერგომშენი

დოკუმენტი N 001

წყალმომარაგების გვირაბის რეაბილიტაცია

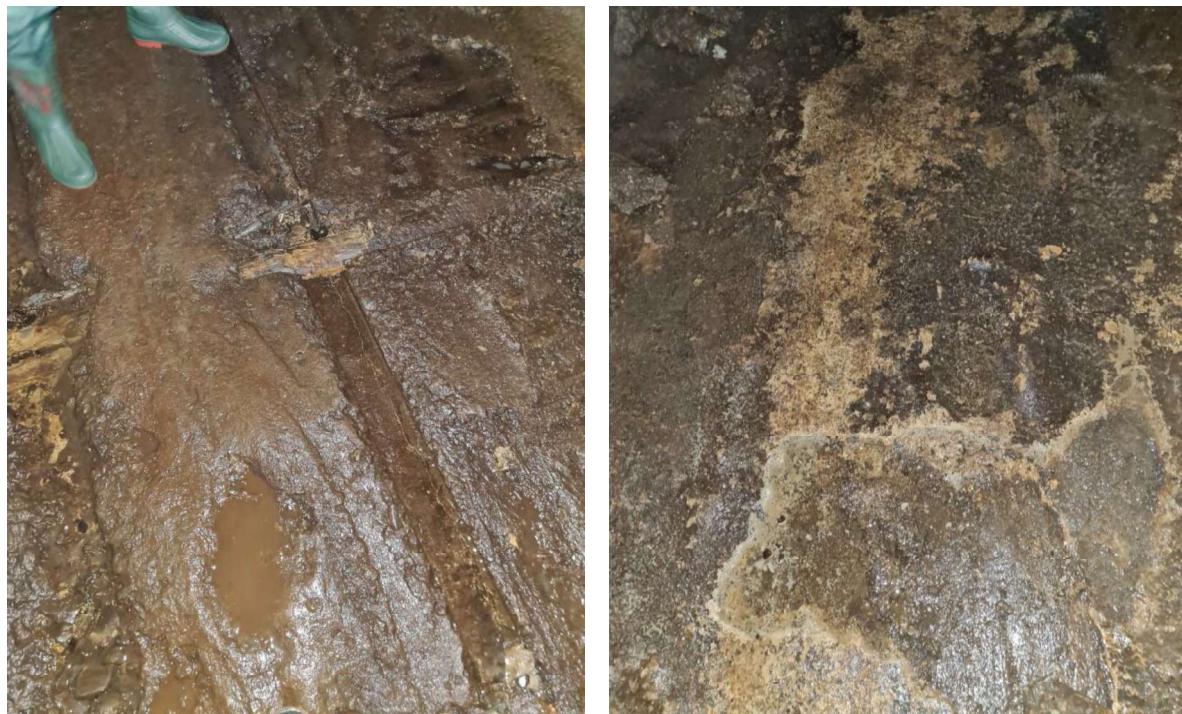
გვირაბის ძირზე შეიმჩნევა გარკვეული სახის უსწორმასწორობები, რომლებიც, როგორც ჩანს, მშენებლობის პერიოდიდან არიან დარჩენილი.

ძირის ქანობი მნიშვნელოვნად ცვალებადია და გარკვეულ მონაკვეთებზე გვაქვს უკუ-ქანობიც, რის გამო გვირაბში დაგუბებულია წყლის მნიშვნელოვანი რაოდენობა.

გვირაბის უსწორმასწორო ძირი - სურათები N1 და N2

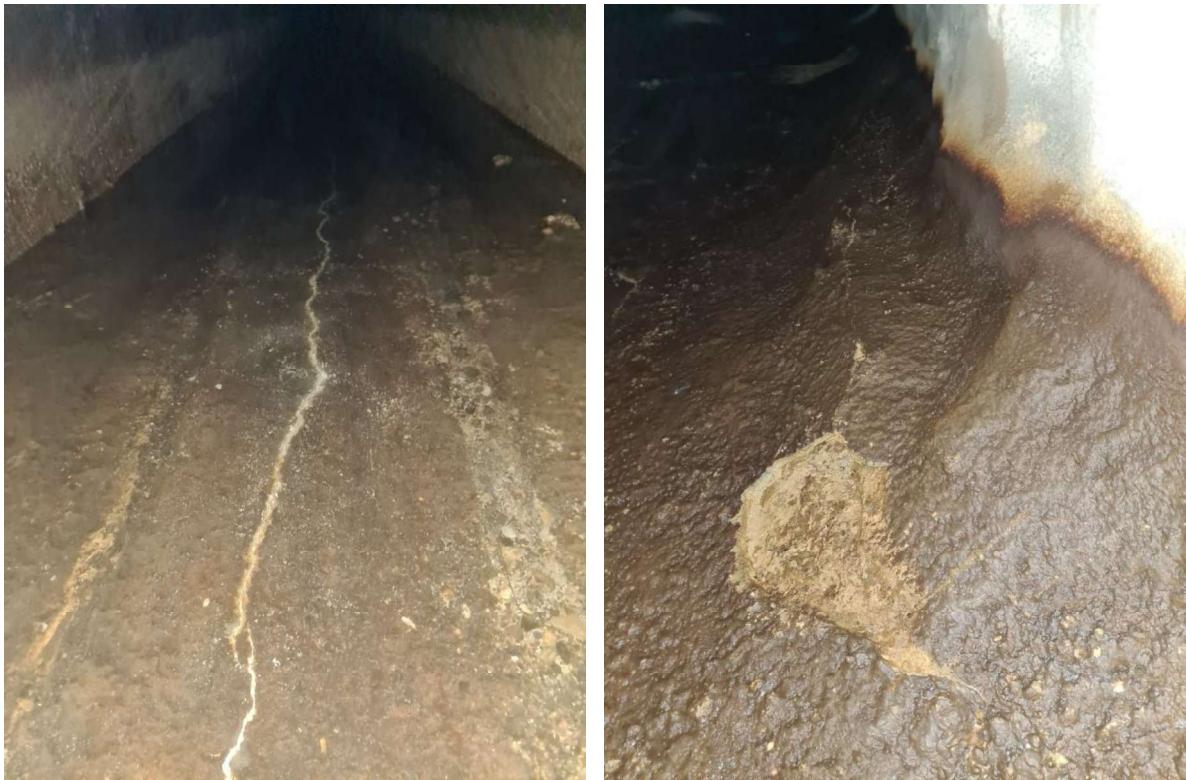
გარკვეულ მონაკვეთებზე, კერძოდ კი წყლის დაბალი დონის ან წყლისაგან თავისუფალ ადგილებში, გვირაბის ძირზე შესამჩნევია ამობურცული ნაწილები და ასევე ბზარები. ძირის დაზიანებული ნაწილების ზუსტი აღრიცხვა არ იყო შესაძლებელი, გვირაბის ძირითად მონაკვეთებზე წყლის მაღალი დონის გამო.

თუმცა, გარკვეულ მონაკვეთებზე, შეიმჩნევა მნიშვნელოვანი ამობურცული და დაბზარული ნაწილი, რის მიზეზიც შესაძლოა მაღალი სამთო წნევა ან ფილტრაციული მოვლენები იყოს. ხსენებული დაზიანება საყურადღებოა და საჭიროებს აუცილებელ ჩარევას.

გარდა ამისა, გვირაბის გარკვეულ მონაკვეთებზე, ღერძის გასწვრივ ძირზე, შესამჩნევია სხვადასხვა სიგრძისა და გავრცელების ბზარები, რაც ასევე საყურადღებოა.

გვირაბის ამობურცული და დაზიანებული ძირი - სურათები N3 და N4

როგორც ზემოთ აღინიშნა, რამდენიმე ადგილას, გვირაბის ძირი საკმაოდ არის დაზიანებული და შესაბამისად მთლიანად მოსახვის მდგრადობაც შესუსტებულია. აქედან გამომდინარე, საჭიროა მსგავსი მონაკვეთების აღდგენა, რაც უნდა გახორციელდეს შემდეგნაირად:

- უნდა მოიხსნას გვირაბის დაზიანებული ბეტონის მოსახვა მექანიკური წესით;
- მოხსნილი უნდა იქნეს, ასევე, ნებისმიერი უცხო სხეული, როგორიცაა ხის მასალის ნარჩენები, ნებისმიერი დაბინძურება და ა.შ.

- უკეთესი შეჭიდულობის მისაღწევად, მოსახვის ძველ ბეტონში უნდა გაიბურდოს 15სმ ბურღილები და დაყენდეს არმატურის ანკერები, სიგრძით 30სმ და დიამეტრით 14მმ. ანკერების ბოლოები მიმართული უნდა იყოს ამოღებული ღიობის ცენტრისაკენ.
- იმ შემთხვევაში, თუ ბეტონის ძირი არმირებულია (ამ ეტაპზე ამის არანაირი დასტური არ არსებობს), ახალი არმატურის ბადე უნდა მოეწყოს უკვე არსებულის შესაბამისად და არმატურის ღეროების ერთმანეთთან დაკავშირებით.
- ბეტონით შესავსები ადგილები უნდა გაიწმინდოს და გაირეცხოს ნებისმიერი უცხო სხეულისაგან და სუბსტანციისაგან;
- საჭიროების შემთხვევაში უნდა მოეწყოს ყალიბები, გვირაბის არსებული პარამეტრების შესაბამისად;
- ბეტონის ჩასხმა უნდა განხორციელდეს ვიბრირების გამოყენებით.

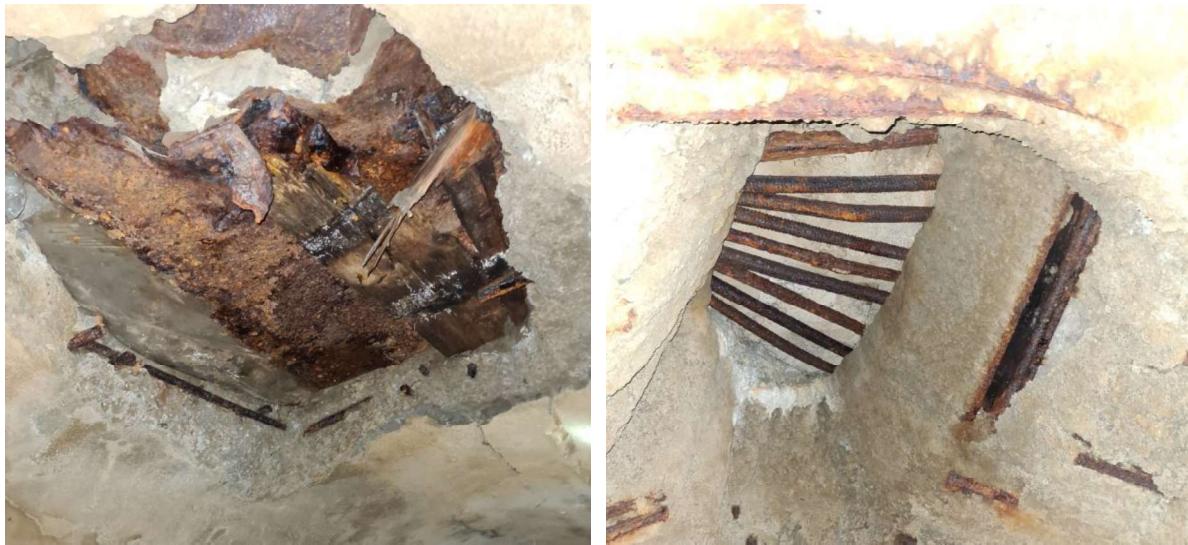
გვირაბის მოსახვაში, გარკვეულ მონაკვეთებზე არის ხელოვნურად შექმნილი ხვრეტები. ხსენებული ხვრეტები შესაძლოა დარჩენილია მშენებლობის ან შემდგომი რეაბილიტაციების პერიოდიდან და ისინი სავარაუდოდ საკომუნიკაციო დანიშნულებით გამოიყენებოდნენ. კერძოდ კი, სამშენებლო მასალების მისაწოდებლად ან ელექტრომომარაგების, წყალმომარაგების ან ნებისმიერი საჭირო ქსელის გვირაბში შესაყვანად. ამ ხვრეტების უმეტესობა დღეისათვის დალუქულია კუსტარული მეთოდით. თუმცა, დაგეგმილი სარეაბილიტაციო სამუშაოების განსახორციელებლად, რეკომენდირებულია მათი ზედაპირზე ამოსვლის ადგილების შესწავლა და სათანადო მისასვლელის და უსაფრთხოების ღონისძიებების უზრუნველყოფის შემთხვევაში მათი გამოყენება.

ხვრელები გვირაბის მოსახვაში - სურათები N5 და N6

სამუშაოების დასრულების შემდეგ, შესაძლოა რამდენიმე მათგანის გამაგრება და დატოვება მომავლში გამოყენების მიზნით.

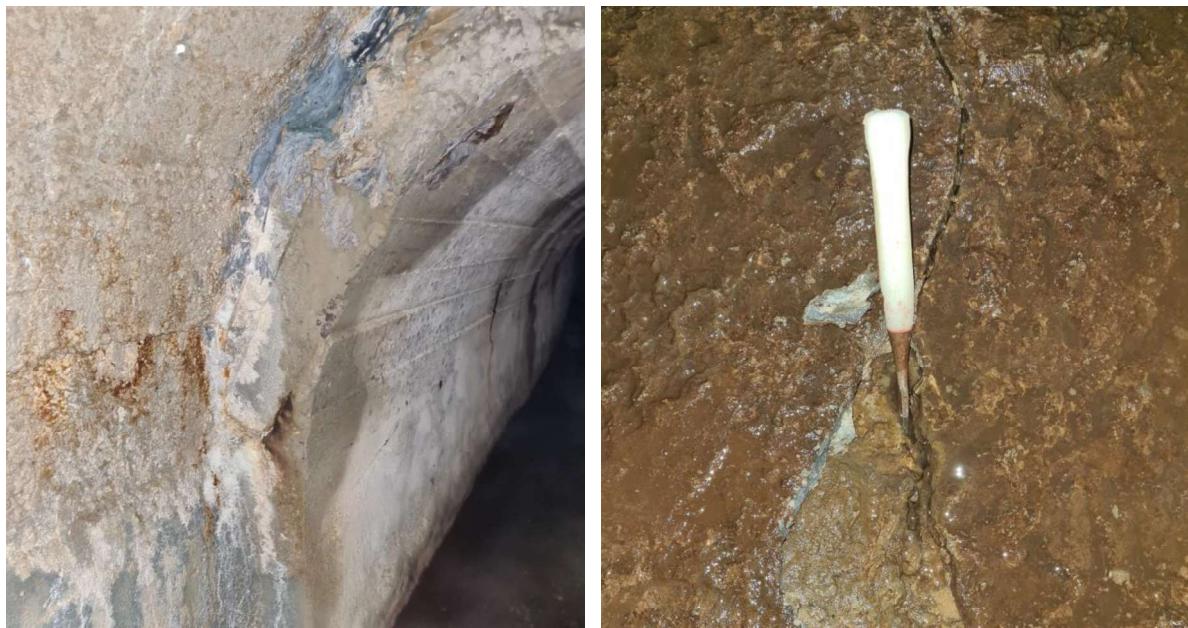
გვირაბის მთელ სიგრძეზე აღინიშნება სამშენებლო ნაკერების დაზიანებები და ბზარები, რაც შესაძლოა გახდეს გვირაბიდან წყლის გადინების წყარო და ასევე დროთა განმავლობაში გვირაბის მდგრადობისა და საიმედოობის შესუსტების მიზეზი, რაც თავის მხრივ გამოიწვევს ექსპლუატაციის პირობების უსაფრთხოების შემცირებას.

დაზიანებული სამშენებლო ნაკერები - სურათები N7 და N8

აქედან გამომდინარე, აუცილებელია ხსენებული ნაკერები გაიხსნას და დამუშავდეს სათანადო ტექნოლოგიების გამოყენებით.

გვირაბის მოსახვის სამშენებლო ნაკერების აღდგენა უნდა მოხდეს ბზარების მკურნალობის თანმიმდევრობის მსგავსად. თუმცა, განსხვავება იმაში მდგომარეობს, რომ სამშენებლო ნაკერის ჩაჭრა უნდა განხორციელდეს 3-4სმ სიღრმეზე და წყალ გაუმტარობის გაუმჯობესებისათვის ამოჭრილ ღარში უნდა ჩაიდოს საჭირო ზომის წყალ შემკავებელი როგორიცაა Sika "Swellstop" ან "Swellstop II", ან მსგავსი თვისებების მქონე, სხვა მწარმოებლის მიერ გამოშვებული პროდუქტი.

წყალის შემკავებელის მონტაჟის შემდეგ, ნაკერი უნდა დამუშავდეს ბზარის მკურნალობის მსგავსი თანმიმდევრობით.

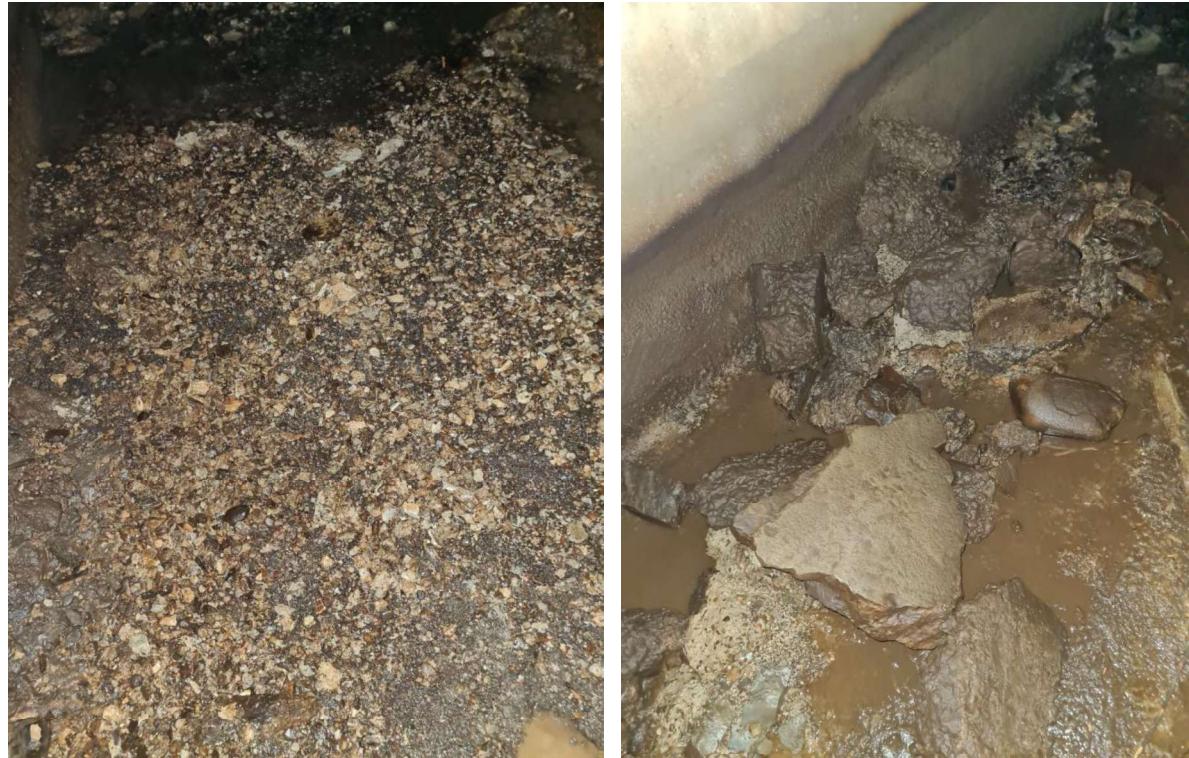
გვირაბის გარკვეულ მონაკვეთებზე შეინიშნება როგორც შემოტანილი ნარჩენების ასევე, სამშენებლო მასალების ნარჩენების გროვები. მართალია, ისინი საფრთხეს არ უქმნიან გვირაბის მდგრადობას, მაგრამ მათი გატანა აუცილებელია, თუნდაც დაგეგმილი რეაბილიტაციის პერიოდში, გვირაბის შიგნით შეუფერხებელი გადაადგილების უზრუნველსაყოფად.

გვირაბის შიგნით დალექილი ნარჩენები - სურათები N9 და N10

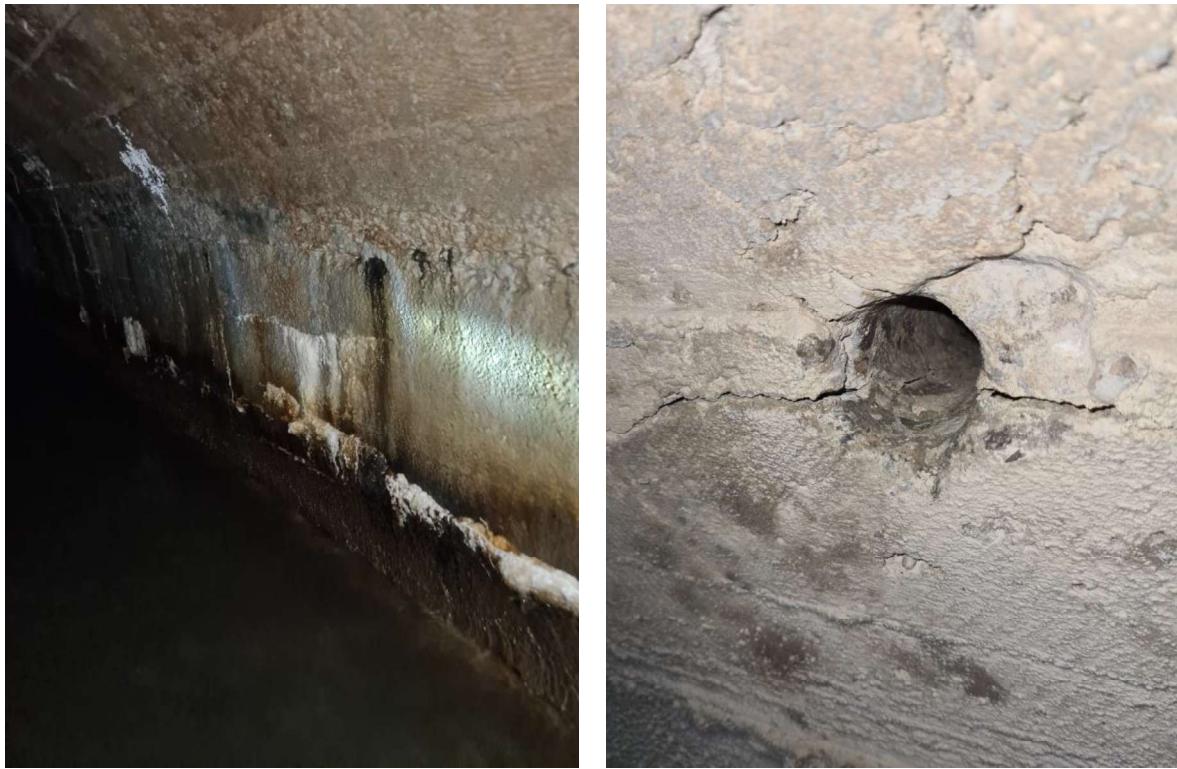
ისეთი დეფექტები, რომლებიც არის ეროზირებული ბეტონი და განსაკუთრებით კი ბზარები გვირაბის მოსახვაზე გვხდება თითქმის მთელ სიგრძეზე. დაზიანებების უმეტესობა, როგორც ვიზუალური შესწავლის შედეგად დადგინდა, არის ზედაპირული, თუმცა ზოგიერთი ბზარი საკამოდ გახსნილია და ღრმაა, შეინიშნება არმატურის გაშიშვლებებიც.

ბზარები ვრცელდება როგორც გვირაბის გასწვრივ ასევე პერპენდიკულარული მიმართულებითაც ორივე მხარეს და მათი სიგრძე 30-40 მეტრსაც აღწევს. გვირაბის მოსახვის კონსტრუქციაში ადრე შესრულებულ ერთ-ერთ ბურღილში, რომლის დანიშნულება უცნობია, ნათლად ჩანს რომ ბზარი მნიშვნელოვან სიღრმეზეა გავრცელებული (იხ. ფოტო ქვევით).

სავარაუდოდ, ბეტონის მოსახვის ბზარები და სხვა დაზიანებები პროგრესირებს და საჭიროა მათი დროული და სათანადო დამუშავება.

გვირაბის მოსახვის ბზარები და ეროზიული - სურათები N11 და N12

უნდა განხორციელდეს გვირაბის ბეტონის მოსახვაზე აღმოჩენილი ბზარების მკურნალობა, იმისათვის რომ თავიდან იქნეს აცილებული მათი შემდგომი განვითარება და მოსახვის დაზიანება.

ბზარების მკურნალობა უნდა განხორციელდეს შემდეგი თანმიმდევრობით:

- ბზარების გასწროვ ბეტონში ამოიჭრას არანაკლებ $25*25$ მმ კვეთის ღარი;
- ღარი უნდა ამოიწმინდოს სათანადოდ, წყლის ჭავლის ან დაჭირხნული აირის გამოყენებით;
- გაწმენდილი ღარი უნდა შეივსოს ხსნარით.

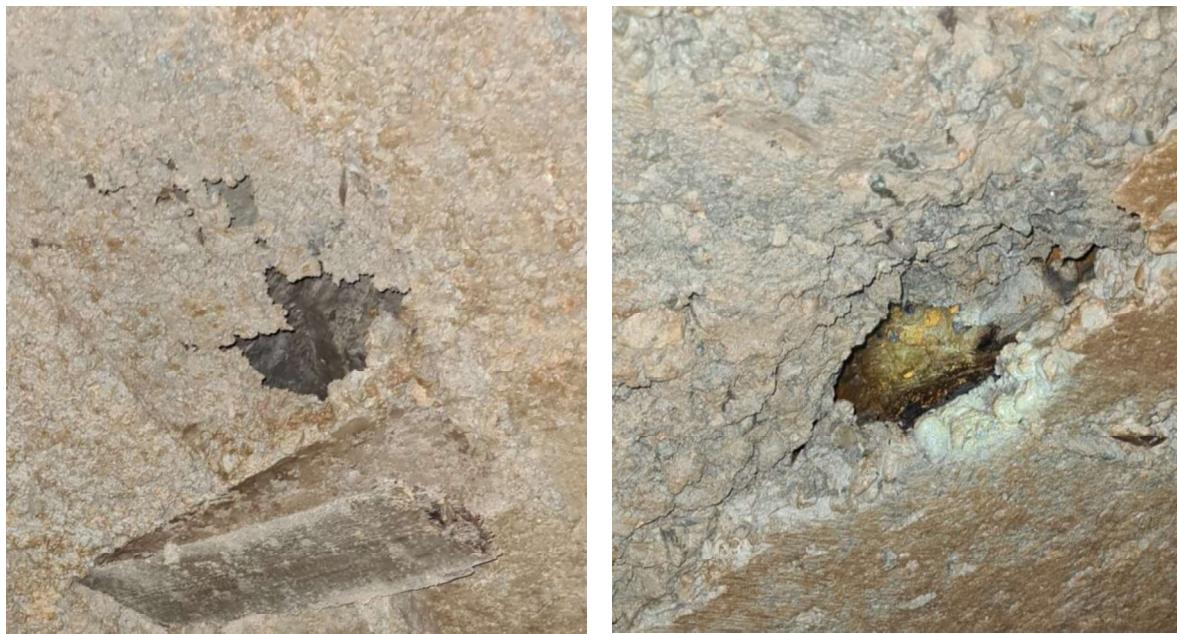
როგორც უკვე ითქვა, გვირაბის ბეტონით მოკეთების (მოსახვის) მოწყობის სამშენებლო სამუშაოები საკმაოდ დაბალი ხარისხით არის შესრულებული. ამ მოსაზრებას ამტკიცებს ისიც, რომ გარკვეულ ადგილებზე ნათლად ჩანს მოსახვის არასაკმარისი სისქე, რადგან მოსახვის ზედაპირზე არის გამოსული კლდის ქანი. ზოგიერთ ადგილას, ძირითადად, ორი მომიჯნავე ბეტონირების მონაკვეთის თაღში, მოსახვა საკმაოდ თხელია და მის მიღმა ჩანს საკმაოდ დიდი ზომის სიცარიელეები. რაც იმაზე მეტყველებს, რომ შემავსებელი ცემენტაცია ან საერთოდ არ ჩატარებულა, ან ჩატარდა არასათანადოდ. ყოველ შემთხვევაში, ამის არანაირი კვალი არ ჩანს.

გარდა ვიზუალური კვლევებისა, მოეწყო მცირე დიამეტრის, საკონტროლო ხვრეტები გვირაბის მთელ სიგრძეზე, 20 მეტრიანი ბიჯით, ყოველ ლოკაციაზე სამი ბურღილი: თაღში და კედლებზე ორივე მხარეს. ბურღილების საშუალებით, შესაძლებელი გახდა ბეტონის მოსახვის რეალური სისქისა და მოსახვის მიღმა სიცარიელეების დაფიქსირება.

გვირაბის მოსახვის არასაკმარისი სისქე და სიცარიელუები - სურათები N13 და N14

გვირაბის მოსახვის კონსტრუქციასა და მის ირგვლივ ქანებს შორის არსებული სიცარიელების შევსება უნდა მოხდეს ცემენტაციის საშუალებით (შემავსებელი ცემენტაცია). თითოეულ პიკეტზე უნდა მოეწყოს სამი ერთეული საცემენტაციაო ბურლილი - თაღში და გვერდითა კედლებში, ძირიდან 1,0 – 1,5მ სიმაღლეზე, 6 მეტრიანი ბიჯით (სამშენებლო ნაკერების შუაში).

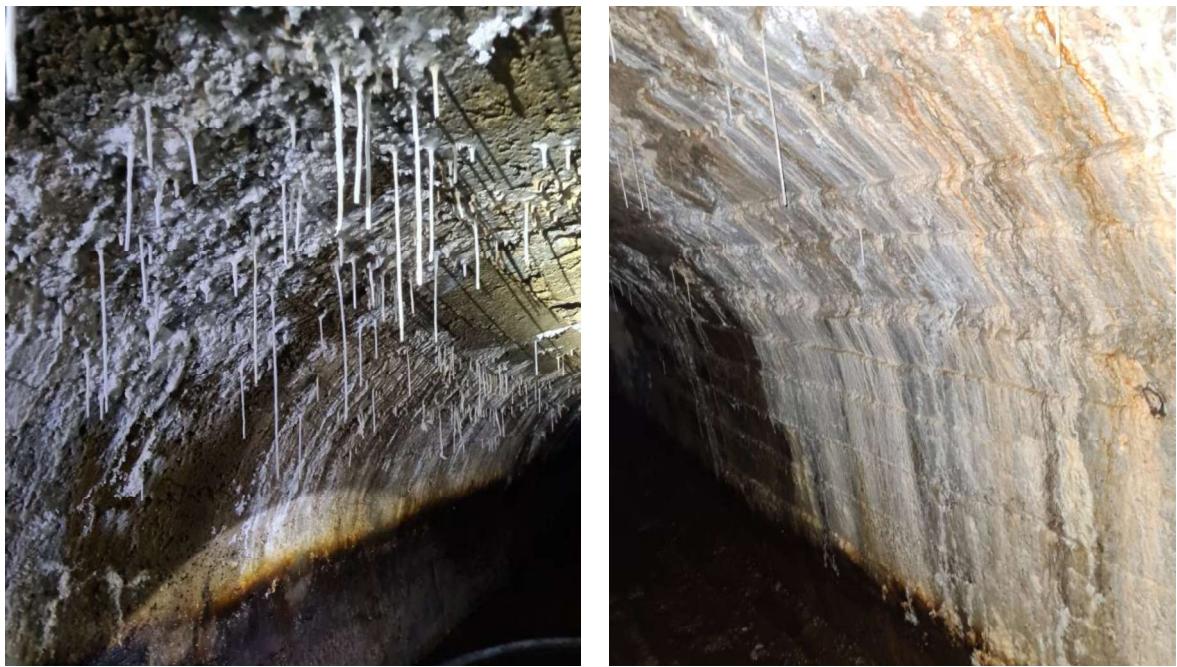
გვირაბის ზოგიერთი მონაკვეთის თაღზე არის მნიშვნელოვანი კრისტალური გამონადენის კერები, რაც დროთა განძავლობაში შესაძლოა გახდეს მოსახვის კონსტრუქციის მნიშვნელოვანი დაზიანების და რღვევის მიზეზიც, კი. ამიტომ, ხსენებული მონაკვეთები განსაკუთრებული ყურადღება უნდა მიექცეს.

გვირაბის მოსახვის არასაკმარისი სისქე და სიცარიელუები - სურათები N15 და N16
