ქინვალჰეისის გამყვანი ბჰირაბის რეაბილიტაცია

ქინვალჰეისის გამყვანი ბჰირაბის რეაბილიტაცია  
სატენდერო დოკუმენტაცია – შახა 7

E2301994.001 / 4001

01 თებერვალი 2024

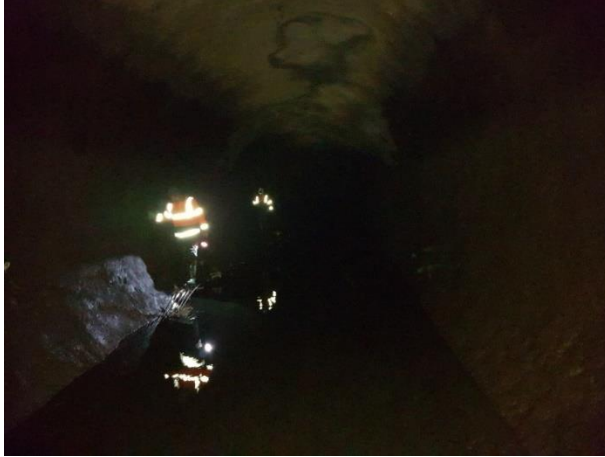
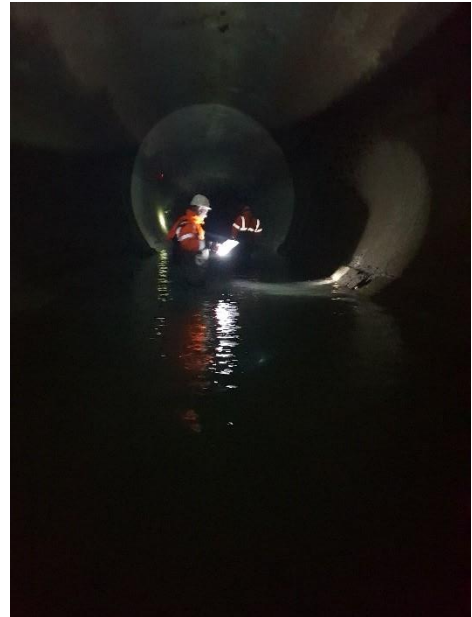
კრიტიკული უბანი დაფიქსირდა პკ 24+50÷24+70, სადაც წყლის სიღრმე აღწევს 1.5 მ. ასეთი დიდი შეტბორვის გამო შეუძლებელია აღნიშნული მონაკვეთის გავლა და ძირის დაზიანების ხასიათის და ზომების (სიღრმე, სიგრძე, ფართობი) გამოკვლევა. დეფექტების მონაცემები მიახლოებითია და შესაძლებელია დაზუსტდეს თითოეული მონაკვეთის წყლის მოცილების შემთხვევაში. დანართში 1.1 მოცემულია გვირაბის ძირზე შემჩნეული დიდი ზომის ხარვეზები.

გარდა ამისა, სხვა უბანზე შეტბორვა იწყება პკ 30+15-დან და გრძელდება პკ 32+35-მდე. პკ 31+00-მდე წყლის დონე მერყეობს 35-50 სმ, ხოლო პკ 31+00-დან პკ 32+35-მდე კი წყლის დონე მერყეობს 80-100 სმ ფარგლებში. აღნიშნულ მონაკვეთზე შეტბორვები გამოწვეულია მშენებლობის დროს უსწორმასწორო ქანობის მოწყობით. პკ 32+35-დან პკ 32+70-მდე ძირზე აღინიშნება ხარვეზები, როგორებიცაა ღრმა ეროზია და უსწორმასწორო ძირი (საფეხურისებრი).

ფოტო 6-1: წყლის დონე გვირაბში მერყეობს 0.4 მ-დან 1.5 მ-მდე დაცლილ მდგომარეობაში (პკ 24+65 მარცხენა ფოტო; პკ 32+00 მარჯვენა ფოტო)

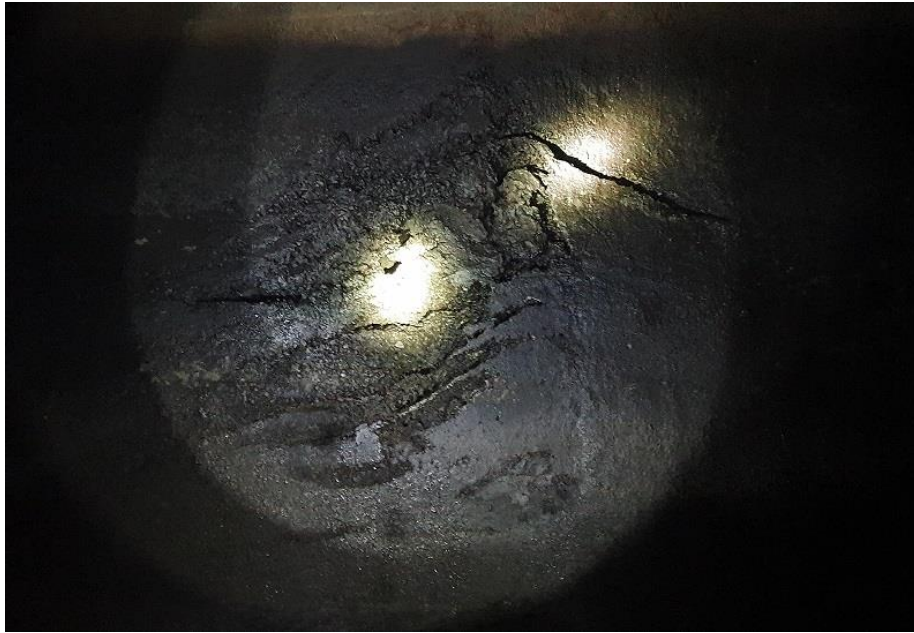
ფოტო 6-2: გვირაბში არსებული ეროზირებული უბნები: დრმად ეროზირებული მონაკვეთი, პკ 47+15 (30 სმ-მდე)

ზოგადად, ვიზუალური შეფასებით ეროზიების არსებობა მიუთითებს იმაზე, რომ გვირაბის ბეტონის მოსახვა ხანგრძლივი დროის მანძილზე განიცდის გამორეცხვას და დაშლის პროცესს. აღნიშნული ხარვეზები უმთავრესად შეიმჩნევა ისეთ ადგილებში, სადაც გვირაბის ძირის ქანობის ცვალებადობის ან მოსახვევების გამო იცვლება წყლის ნაკადის მოძრაობის სიჩქარე და წარმოიშობა გარკვეული “ტალღები”, რაც იწვევს ბეტონის ზედაპირის გარეცხვას.

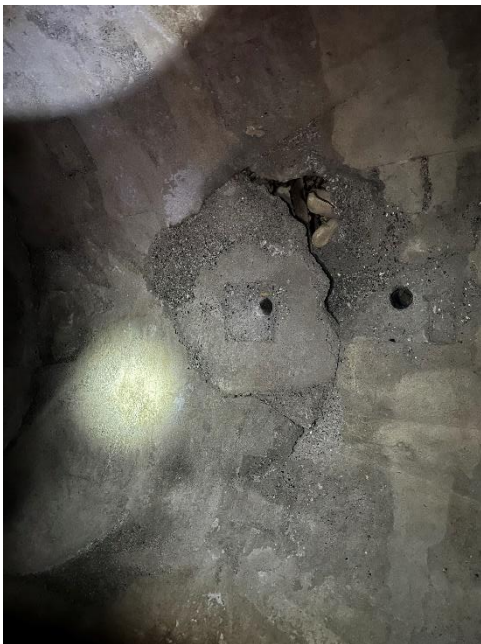
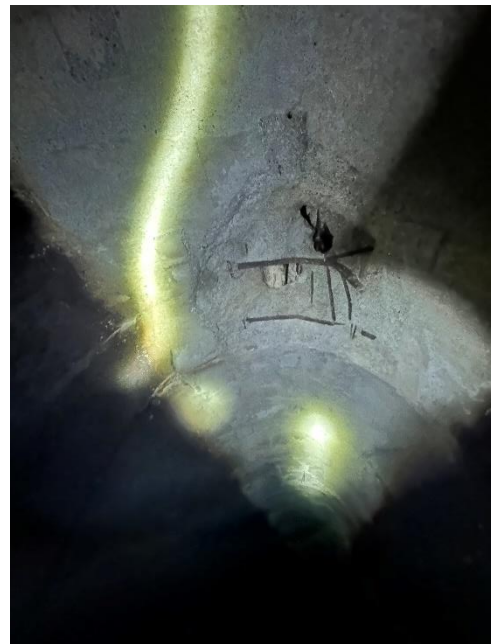
ვიზუალური დათვალიერების მიხედვით ბეტონის მოსახვის უკან სიცარიელების სიღრმე არის 40-50 სმ, ზოგ ადგილებში კი სიღრმე აღწევს 40-50 სმ. რადგან მოცემული ფართობები და სიღრმეები მიახლოებითია, სიცარიელებების ზუსტი მოცულობები უნდა დადგინდეს იქნას სარეაბილიტაციო სამუშაოების დროს, ინსპექტირებისთვის საჭირო შესაბამისი ინვენტარის და სათანადო დროის პირობებში (ხარაჩო, განათება, უსაფრთხოება).

ფოტო 6-3: გვირაბის თაღში არსებული სიცარიელები: პკ 53+90 მარცხენი, პკ 55+65 მარჯვნივ

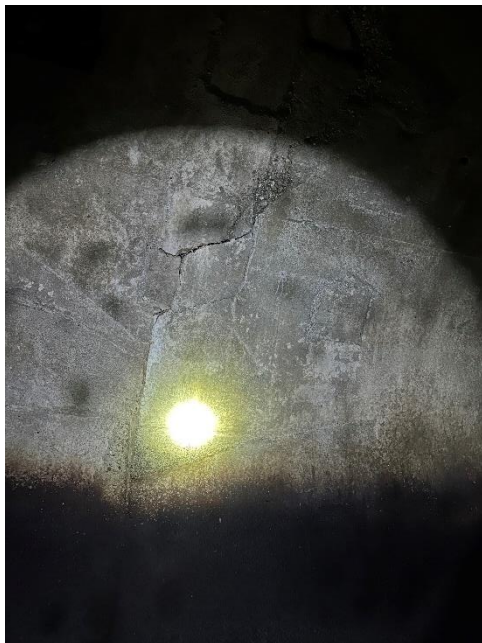
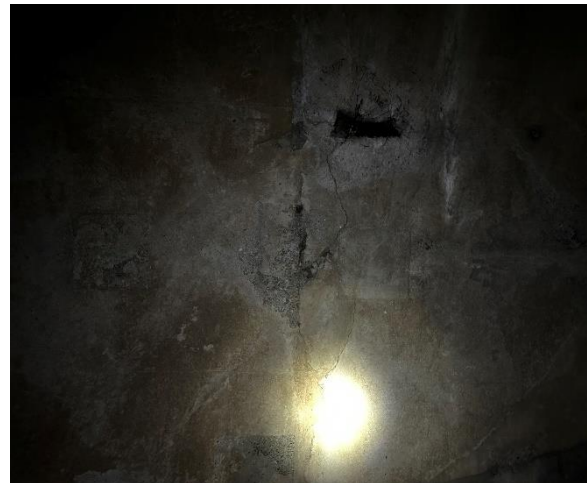
ფოტო 6-4: გვირაბის მოსახვაზე არსებული ბზარი (პკ 57+45 მარცხენივ და პკ 60+44 მარჯვნივ)

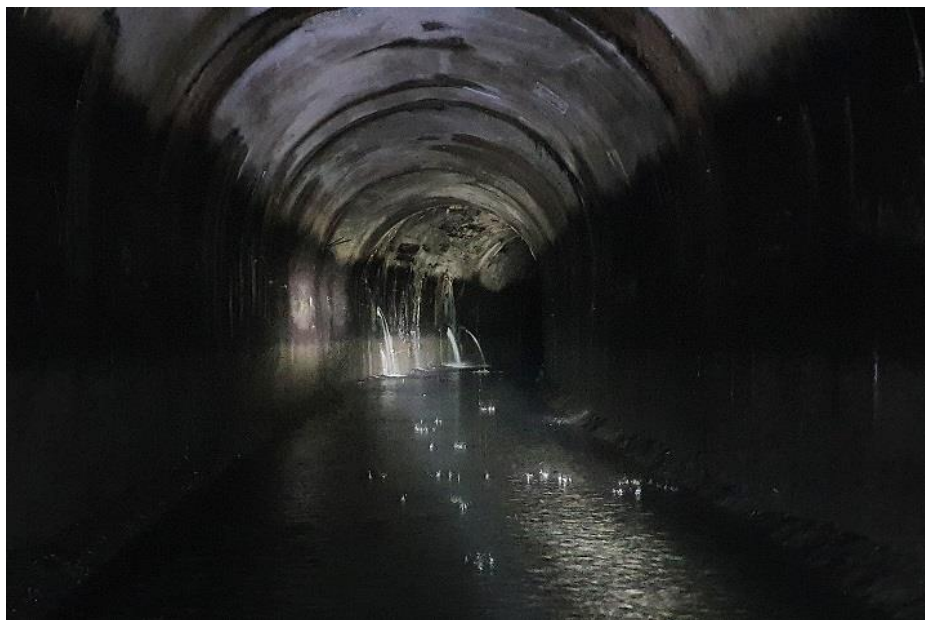
როგორც მოცემულია დიაგრამაზე 6-5 გვირაბის საპროექტო მონაკვეთზე (პკ 60+00 ÷ 70+00) წყლის ინტენსიურ შემოდინებას აქვს ადგილი. წყლის შემოდინება მერყეობს 0.5 – 5 ლ/წმ, ზოგან აღწევს 10 ლ/წმ.

გრუნტის წყლების ხანგრძლივი ზემოქმედება და მუდმივი გამორეცხვა, ასუსტებს გვირაბის მდგრადობას და ეს მოვლენა დროთა განმავლობაში შესაძლოა გახდეს გვირაბის თაღის ან კედლის ჩამოშლის მიზეზი.

ფოტო 6-5: წყლის შემოდინება გვირაბის მოსახვიდან (პკ 60+40÷60+55, პკ 60+80÷60+95)

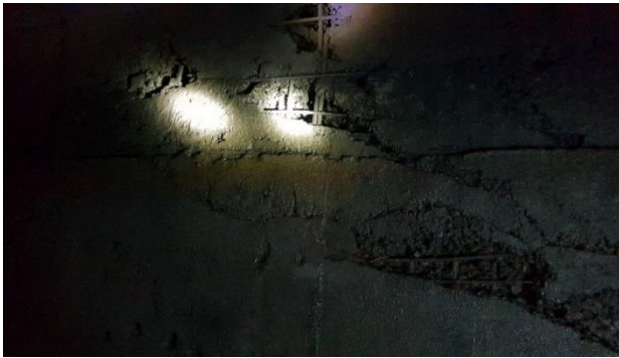
ფოტო 7-2: კედლის ეროზია არმატურის გაშიშვლებით

გვირაბის კედელზე და თალზე არსებული ეროზირებული ზედაპირის შეკეთება უნდა განხორციელდეს ფაქტიური მდგომარეობის მიხედვით შემდეგი ღონისძიებების გათვალისწინებით:

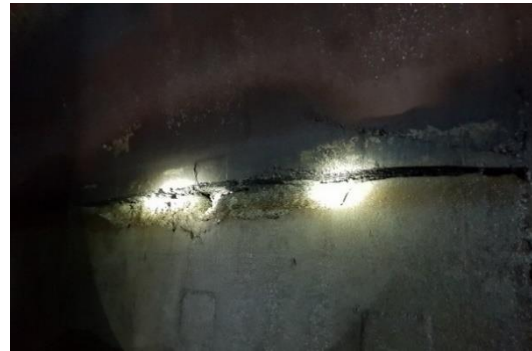
ფოტო 7-3: კედლის ეროზია (სიღრმე 5-10 სმ)

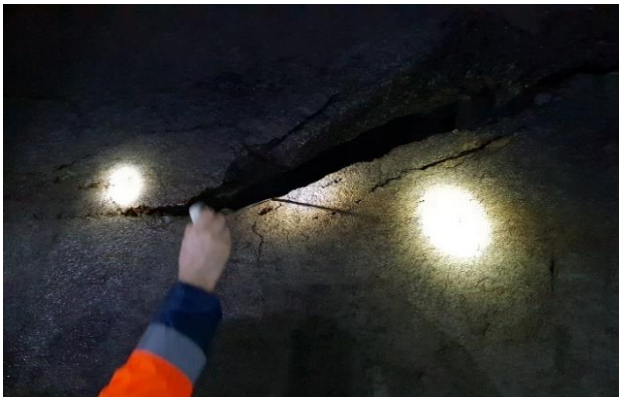
ფოტო 7-4: დიდი ზომის ეროზია კედელზე

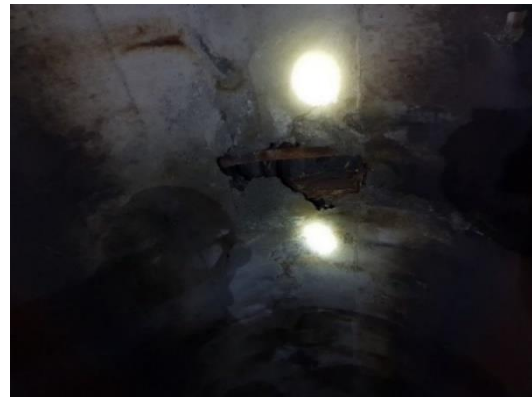
ფოტო 7-5: სიცარიელე გვირაბის თალში
