ქინვალჰეისის გამყვანი ბჰირაბის რეაბილიტაცია

ქინვალჰეისის გამყვანი ბჰირაბის რეაბილიტაცია  
სატენდერო დოკუმენტაცია – შახა 7

E2301994.001 / 4001

01 თებერვალი 2024

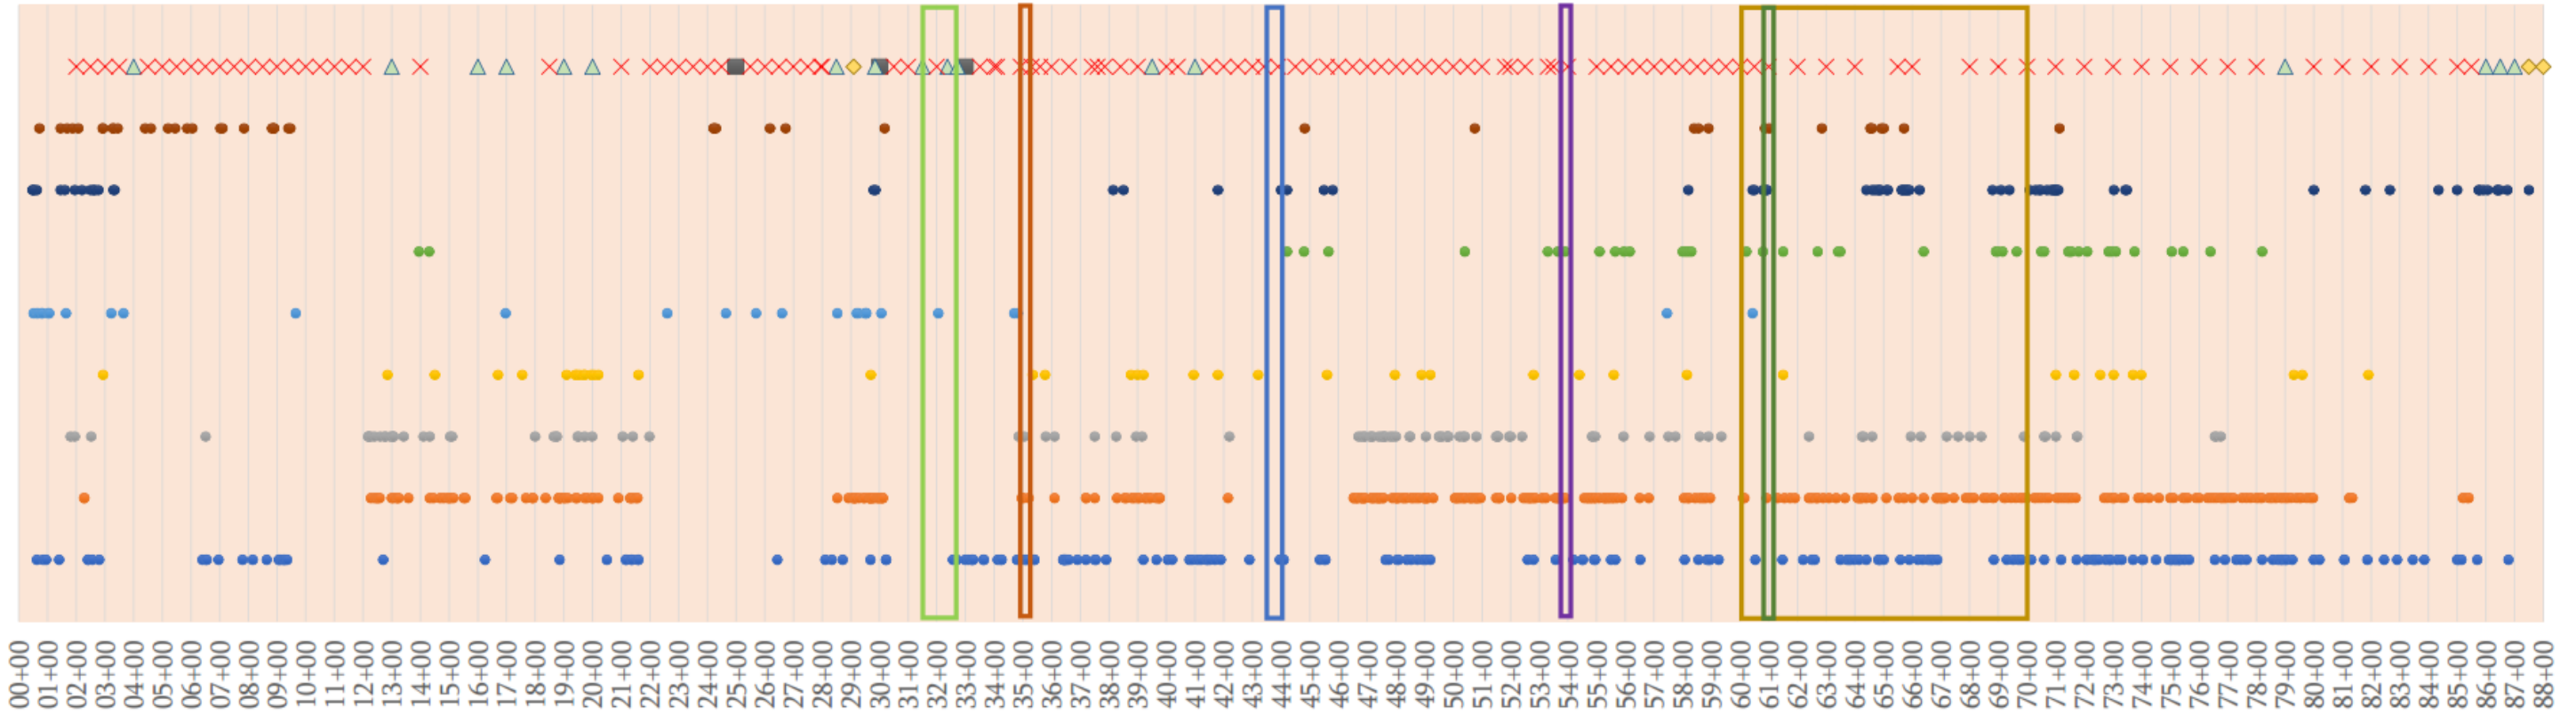
ნახაზი 6-1 გვიჩვენებს გვირაბის შემოწმებულ მონაკვეთზე ზემოთაღნიშნული დაზიანებების ადგილმდებარეობებს. გვირაბში გამოვლენილი დეფექტების დეტალური აღწერა მოცემულია დანართში 1 მათი ადგილმდებარეობის მიხედვით (პიკეტაჟი).

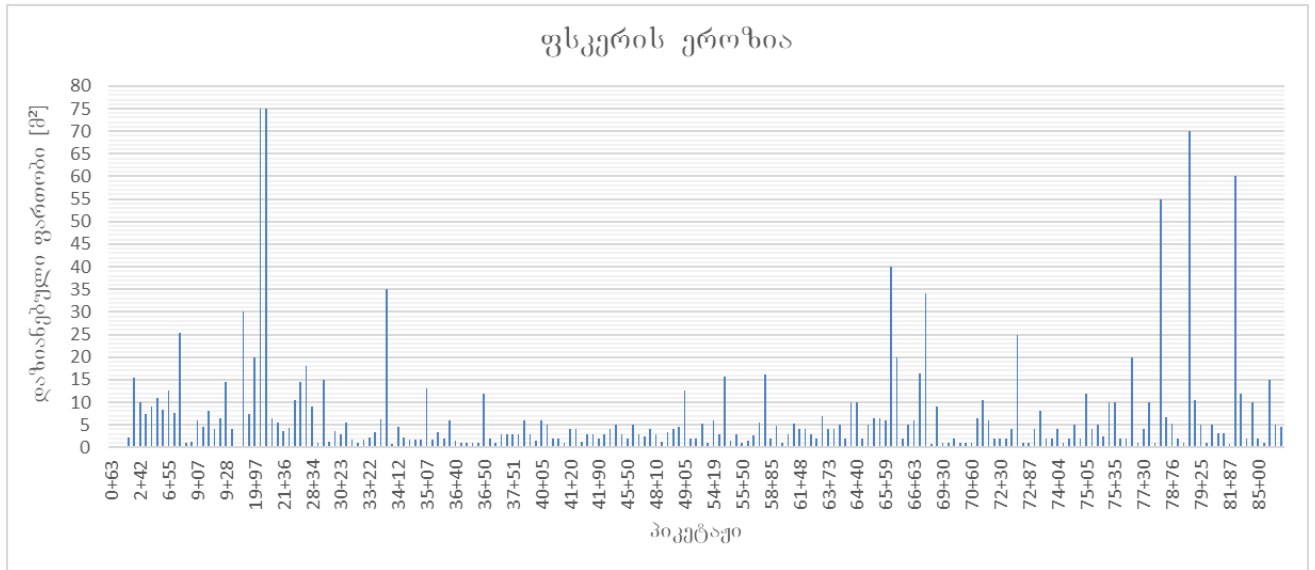
დიაგრამა 6-1: გვირაბის პკ 00+40 85+00 მონაკვეთზე ძირის დაზიანებული უბნების ინტენსივობა.

ვიზუალური შეფასებით აღნიშნული დაზიანებები შეიძლება ჩაითვალოს კრიტიკულად. გვირაბის ძირზე არსებული ეროზირებული უბნების ფართობები მერყეობს 2-15 მ<sup>2</sup>, ზოგ ადგილებში კი აღწევს 20-30 მ<sup>2</sup>, იშვიათად 60-70 მ<sup>2</sup>. დაზიანებების საორიენტაციო მონაცემები მოცემულია დანართში 1.2.

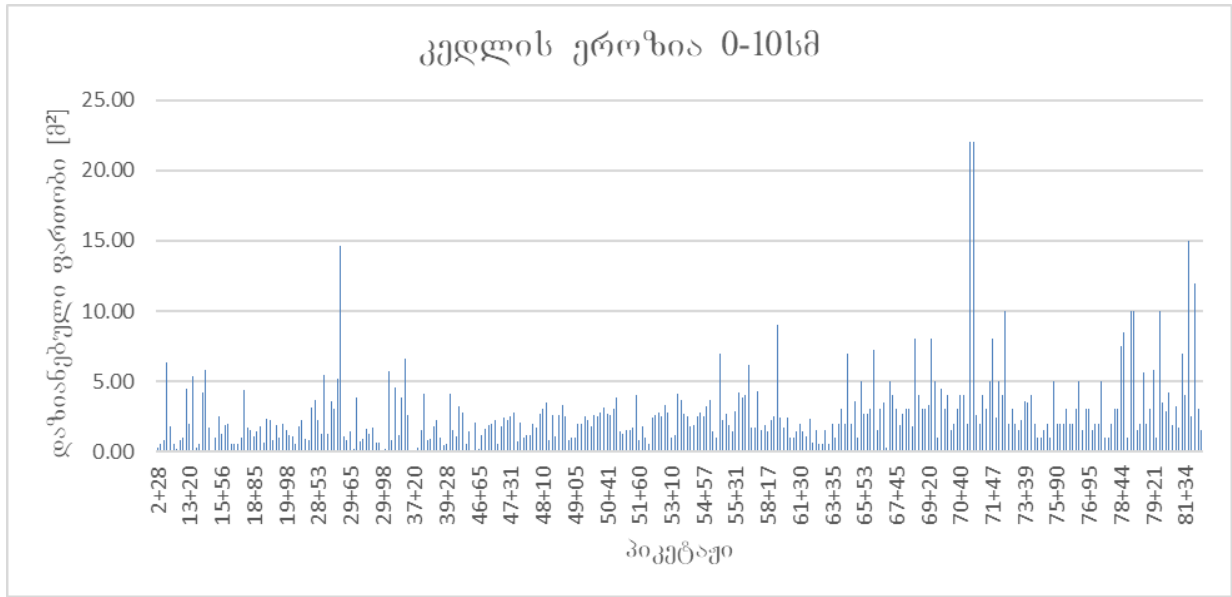
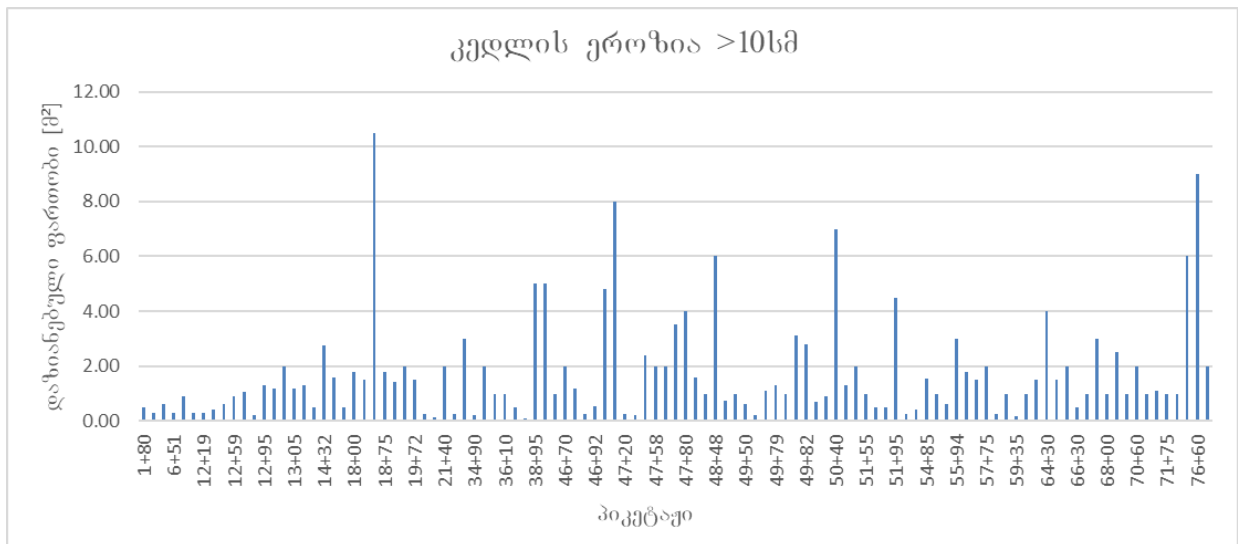
დიაგრამა 6-2: გვირაბის პკ 00+40÷85+00 მონაკვეთზე ეროზირებული უბნების ინტენსივობა გვირაბის კედლებზე

ქვემოთ დიაგრამაზე 6-2 და დანართებში 1.3 და 1.4 წარმოდგენილია გვირაბის მოსახვაზე არსებული ეროზირებული უბნები. როგორც დიაგრამიდან 6-2 ჩანს, ასეთი ტიპის დაზიანებების ფართობი მერყეობს 2-6 მ<sup>2</sup> და 4-10 მ<sup>2</sup> და ძირითადად განთავსებულია სამ მონაკვეთზე, კერძოდ:

- პკ 28+00-დან ÷ პკ 29+00-მდე;
- პკ 46+00-დან ÷ პკ 55+00-მდე;
- პკ 64+00-დან ÷ პკ 79+00-მდე.

გვირაბის კედლების მოსახვაზე არსებული ლამის ფენა (ზოგ ადგილებში ლამის ფენა არის სქელი) და ცუდი ხილვადობა არ იძლევა დაზიანების ზომების ზუსტად გაზომვის საშუალებას. ამიტომ, ინსპექტირების დროს დადგენილი დაზიანების ფართობები უნდა ჩაითვალოს როგორც სავარაუდო და უნდა დაზუსტდეს სარეაბილიტაციო სამუშაოების დროს ფაქტიური მდგომარების მიხედვით.

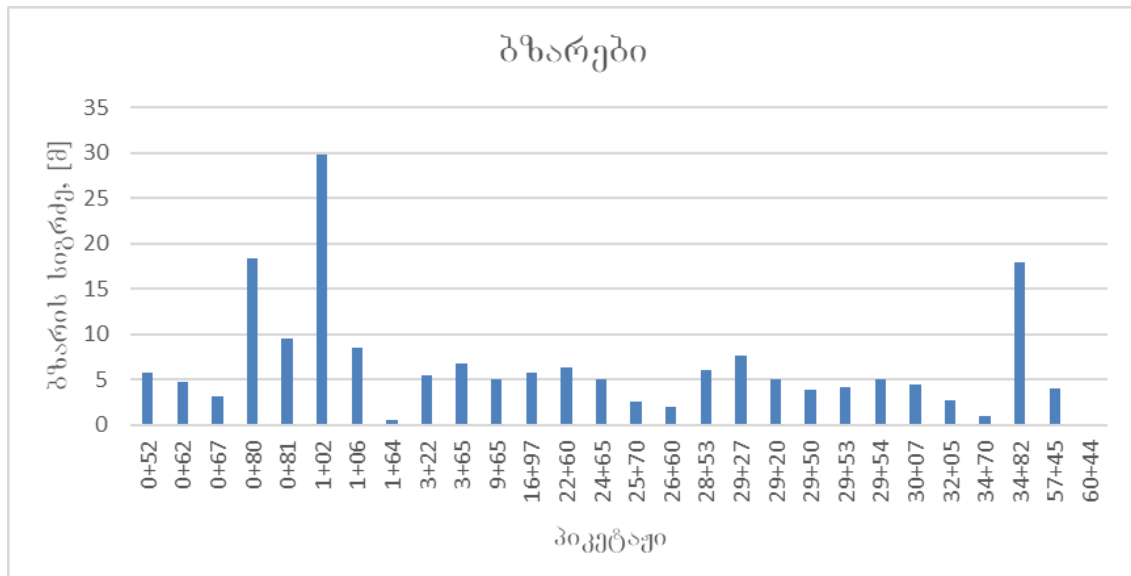
დიაგრამა 6-4: ბზარების ინტენსივობა გვირაბის პკ 0+00-60+00 მონაკვეთზე

გარდა ამისა უნდა აღინიშნოს, რომ 2021 წლის თებერვალში, გვირაბის ინსპექტირების დროს, პკ 1+65 აღმოჩენილი იყო დაახლოებით 40 სმ სიგრძის განივი ბზარი. აღნიშნული ბზარი დაფიქსირდა გვირაბის თაღზე, 2019 წელს შესრულებული საყრდენი კოჭების და ტორკრეტბეტონის მოწყობის ადგილზე. იმის გათვალისწინებით, რომ აღნიშნულ უბანზე 2019 წელს შესრულდა რეაბილიტაცია დროებითი სქემით, რეკომენდირებულია განხორციელდეს ბზარზე დაკვირვება და უახლოეს პერიოდში განხორციელდეს გვირაბის მოსახვის მუდმივი სქემით აღდგენა.

არსებული მდგომარეობის საფუძველზე ამ ეტაპზე გვირაბის მოსახვაზე არსებული ბზარების დამუშავება გათვალისწინებული არ არის.

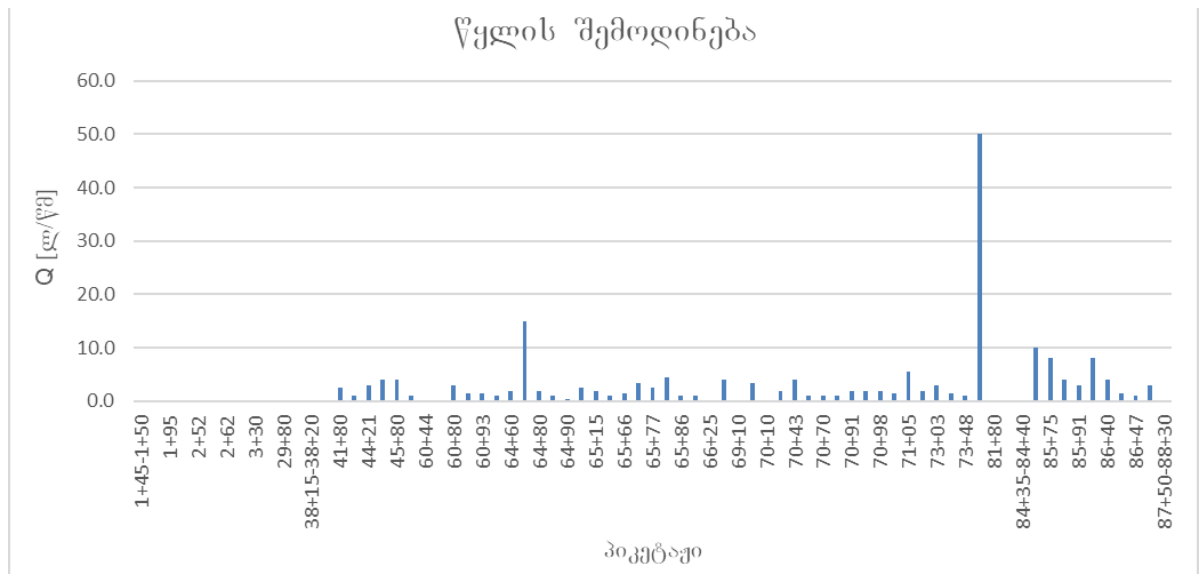
დიაგრამა 6-5: წყლის შემოდინების ინტენსივობა გვირაბში.

ინსპექტირების დროს გვირაბის სხვადასხვა მონაკვეთზე თალიდან და კედლებიდან შეიმჩნევა წყლის ინტენსიური შემოდინებები. აღნიშნული უბნების არსებობა სავარაუდოდ მიუთითებს არამდგრადი და წყალგამტარი ქანების არსებობაზე მოსახვის უკან, რომლებიც მუდმივად განიცდიან ეროზიას გრუნტის წყლის ზემოქმედებით და შეიძლება ჩამოიშალონ.

როგორც მოცემულია დიაგრამაზე 6-5 გვირაბის საპროექტო მონაკვეთზე (პკ 60+00 ÷ 70+00) წყლის ინტენსიურ შემოდინებას აქვს ადგილი. წყლის შემოდინება მერყეობს 0.5 – 5 ლ/წმ, ზოგან აღწევს 10 ლ/წმ.
